Einschätzung von Durchlass-Bauwerken und Gefährdung des Fischotters

Aufnahme Nummer: 1745-004

Aufnahme-Datum: 27.08.2010

Gewässername: Mühlbach
Lage: Miltzow B105
Straße: B 105
Bundesstraße
Todfunde: 0

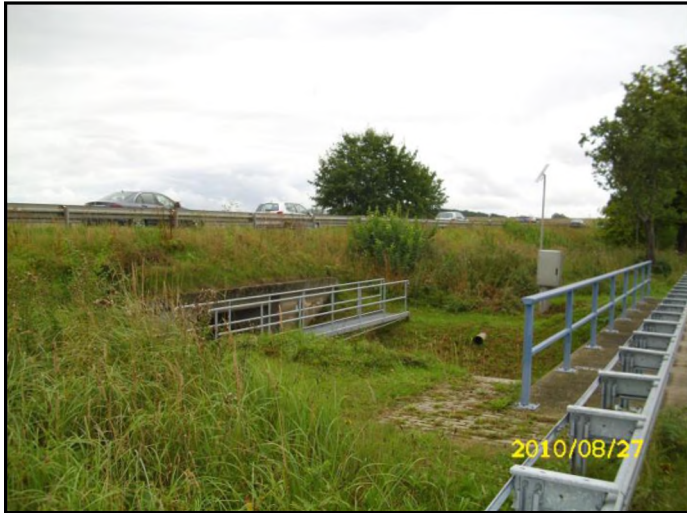
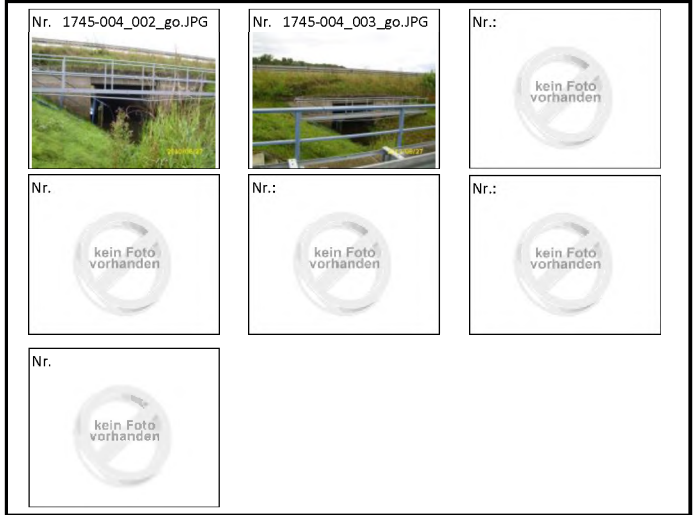
Nr.: 1745-004_001_go.JPG

Störfaktoren: Berme fehlt

Straßengraben offen mit Gewässer verbunden (in 1 oder mehr Richtungen). Gefahr, dass Otter diese Rinnen hochwandern und dann am Ende auf die Straße laufen.

sonstige Störfaktoren: Uferlinie verengt oder wird vom Bauwerk unterbrochen

Bedeutung im Habitatverbund: sehr hoch
Verkehrsdichte: hoch
Brückenindex: 0,3
Durchlass-Tauglichkeit: ungeeignet

Parallelweg ist, wenn Bermen ausgebessert werden, bereits i.O..
