# Einschätzung von Durchlass-Bauwerken und Gefährdung des Fischotters

Aufnahme Nummer: 1745-005

Aufnahme-Datum: 27.08.2010

Gewässername: k.A.  
Lage: Reinberg - Stahlbrode  
Straße: L 30  
Landesstraße  
Totfunde: 0

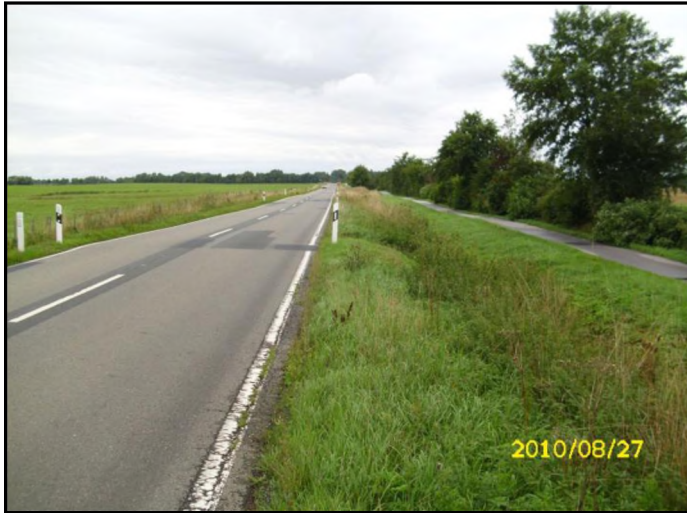
Nr.: 1745-005\_001\_go.JPG

Störfaktoren: Durchlass vollständig geflutet , Flutungsgefahr

Durchlass vollständig geflutet?

Bedeutung im Habitatverbund: mittel  
Verkehrsdichte: mittel  
Brückenindex: 0  
Durchlass-Tauglichkeit: ungeeignet

Geschwindigkeitsbegrenzung	<input type="checkbox"/>	Bermen an Ufer anbinden	<input type="checkbox"/>
Trockenröhre einbringen	<input checked="" type="checkbox"/>	Wiesenzufahrten verlegen	<input type="checkbox"/>
		Komplexmaßnahmen notwendig	<input type="checkbox"/>
