# Einschätzung von Durchlass-Bauwerken und Gefährdung des Fischotters

Aufnahme Nummer: 1745-006

Aufnahme-Datum: 27.08.2010

Gewässername: k.A.  
Lage: Reinberg B105 Ri HAST  
Straße: B 105  
Bundesstraße  
Totfunde: 1

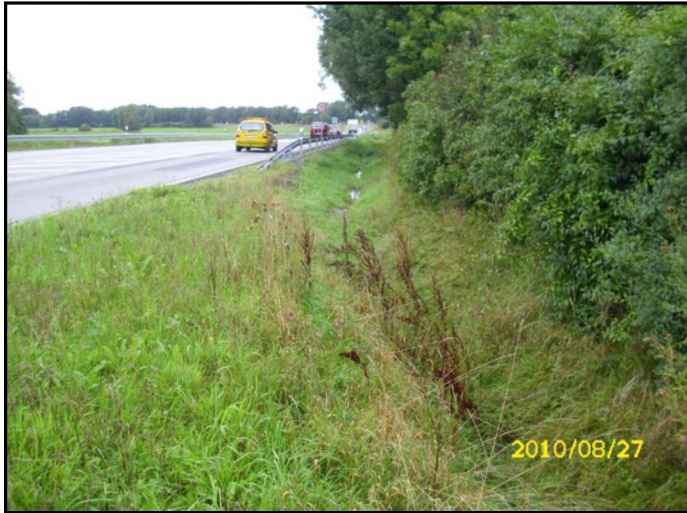
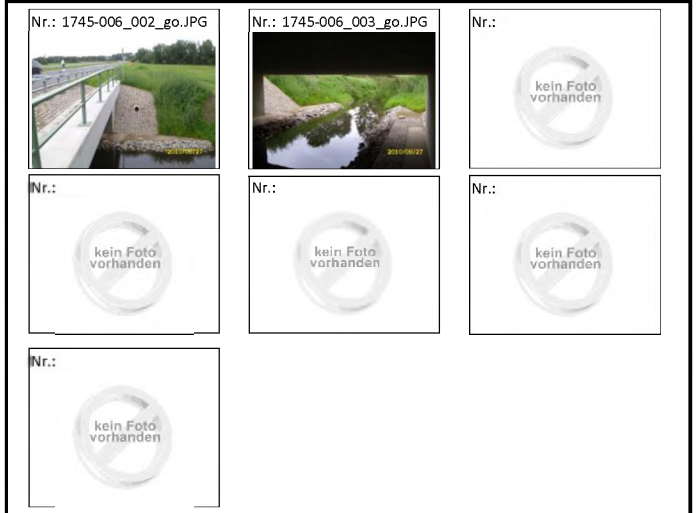
Nr.: 1745-006\_001\_go.JPG

Störfaktoren: Ungünstiges 'Länge zu Durchmesser'-Verhältnis , Turbulenzen oder Turbulenzengefahr nach Regen usw. , HochwBerme fehlt

Straßengraben offen mit Gewässer verbunden (in 1 oder mehr Richtungen). Gefahr, dass Otter diese Rinnen hochwandern und dann am Ende auf die Straße laufen.

Im Ort noch 1 Brücke über dieses Gewässer. Die Brücke ist ungeeignet, weil das Gewässer verrohrt ist. Auch hier ist bei Neubau ein Durchlass mit Bermen zu bauen. Die Verkehrsdichte im Ort ist "3" (gering).
