Einschätzung von Durchlass-Bauwerken und Gefährdung des Fischotters

Aufnahme Nummer: 1745-007

Aufnahme-Datum: 27.08.2010

Gewässername: k.A.
Lage: Reinberg B105 Ri HGW
Straße: B 105
Bundesstraße
Todfunde: 0

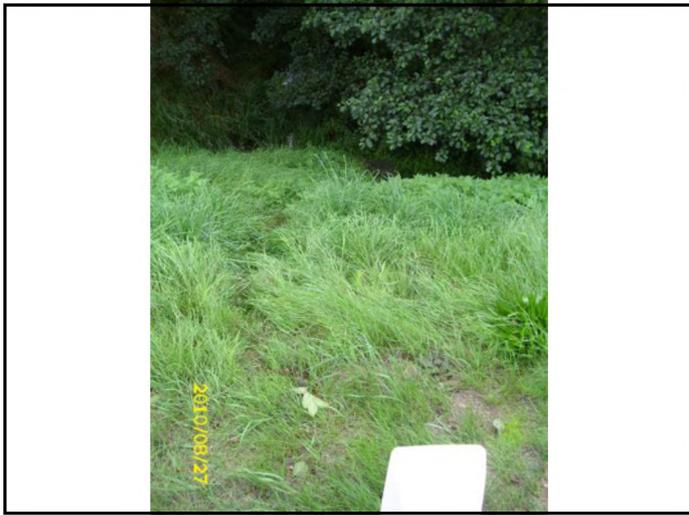
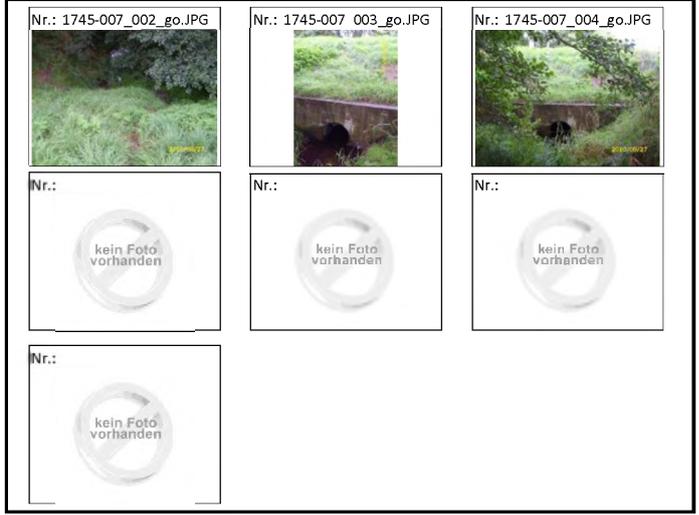
Nr.: 1745-007_001_go.JPG

Bedeutung im Habitatverbund: sehr hoch
Verkehrsdichte: hoch
Brückenindex: 0,029
Durchlass-Tauglichkeit: ungeeignet

Priorität Festlegung: oberste Priorität

"Im Ort" noch 1 Brücke über diesem Gewässer. Diese Brücke ist ungeeignet. Das Wasser fließt turbulent durch 2 parallel verlaufende, 0,6m breite und 20m lange Röhren mit einem kleinen Sohlsturz am Ende. Auch dort ist bei Neubau ein Durchlass mit Berme n zu bauen. Die Verkehrsdichte hat den Wert "3" (gering), die Bedeutung des Gewässers ist aber hoch.

Geschwindigkeitsbegrenzung	<input type="checkbox"/>	Bermen an Ufer anbinden	<input type="checkbox"/>
Trockenröhre einbringen	<input checked="" type="checkbox"/>	Wiesenzufahrten verlegen	<input type="checkbox"/>
		Komplexmaßnahmen notwendig	<input type="checkbox"/>
