Einschätzung von Durchlass-Bauwerken und Gefährdung des Fischotters

Aufnahme Nummer: 1745-008 Aufnahme-Datum: 27.08.2010

Gewässername: k.A.
Lage: Falkenhagen Ortseingang / Mühle
Straße: k.A.
sonstige Straße
Todfunde: 0

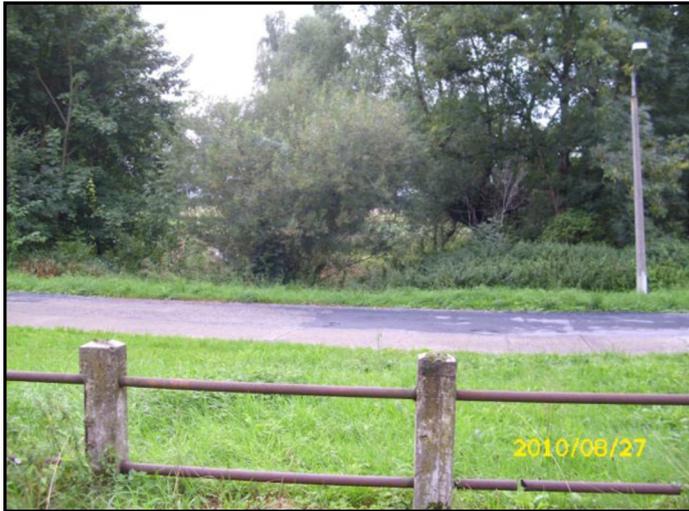
Nr.: 1745-008_001_go.JPG

Störfaktoren: Durchlass vollständig geflutet , Flutungsgefahr , Böschung ungünstig für wandernde Tiere (zum Gewässer steiler und tiefer als Böschung zur Straße).

Ungünstiges 'Länge zu Durchmesser'-Verhältnis , Turbulenzen oder Turbulenzgefahr nach Regen usw.

Bedeutung im Habitatverbund: sehr hoch
Verkehrsdichte: mittel
Brückenindex: 0
Durchlass-Tauglichkeit: ungeeignet

Trennung Wehr Durchlass	<input type="checkbox"/>	keine notwendig	<input checked="" type="checkbox"/>
Installation oberhalb Wehr	<input type="checkbox"/>	Markierstruktur Steinsch	<input type="checkbox"/>
Installation unterhalb Wehr	<input type="checkbox"/>	Markierstruktur Ufersubstrat	<input type="checkbox"/>
Entfernung Rechen	<input type="checkbox"/>	Markierstruktur Laufbohle fest	<input type="checkbox"/>
Entfernung sonstige Hindernisse	<input type="checkbox"/>	Markierstruktur Laufbohle schwimmend	<input type="checkbox"/>
Kastendurchlass/Maul eins. Berme	<input type="checkbox"/>	Markierstruktur Podest	<input type="checkbox"/>
Kastendurchlass/Maul beids. Berme	<input checked="" type="checkbox"/>	Verrohrung öffnen	<input type="checkbox"/>
Markierstruktur einseitig	<input type="checkbox"/>	Leit-/Schutzzäune notwendig	<input type="checkbox"/>
Markierstruktur beidseitig	<input type="checkbox"/>	Leitstrukturen/ -senken einrichten	<input type="checkbox"/>
