Einschätzung von Durchlass-Bauwerken und Gefährdung des Fischotters

Aufnahme Nummer: 1745-009

Aufnahme-Datum: 01.09.2010

Gewässername: k.A.
Lage: Miltzow Bahn
Straße: k.A.
Gleisanlage
Todfunde: 0

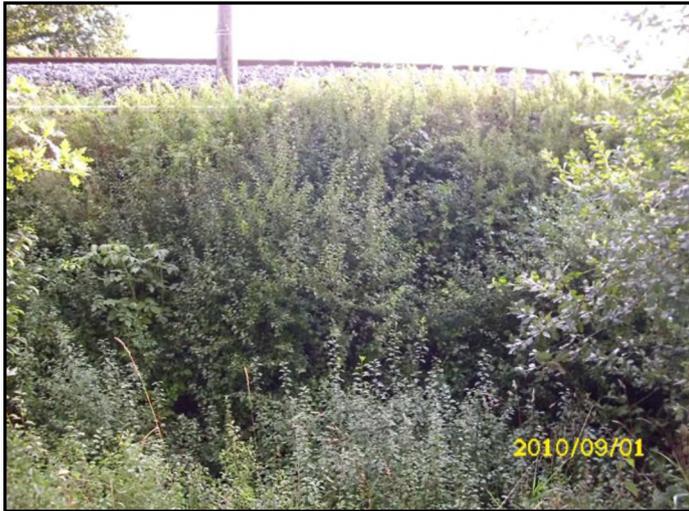
Nr.: 1745-009_001_go.JPG

Störfaktoren: Flutungsgefahr, Ungünstiges 'Länge zu Durchmesser'-Verhältnis

Bedeutung im Habitatverbund: mittel
Verkehrsdichte: gering
Brückenindex: 0,032
Durchlass-Tauglichkeit: ungeeignet

| Kastendurchlass/Maul eins. Berme | <input checked="" type="checkbox"/> | Markierstruktur Podest | <input type="checkbox"/> |
| Trockenröhre einbringen | <input checked="" type="checkbox"/> | Wiesenzufahrten verlegen | <input type="checkbox"/> |
