Einschätzung von Durchlass-Bauwerken und Gefährdung des Fischotters

Aufnahme Nummer: 1745-011

Aufnahme-Datum: 02.09.2010

Gewässername: k.A.
Lage: Glutzow Siedlung
Straße: k.A.
sonstige Straße
Totfunde: 0

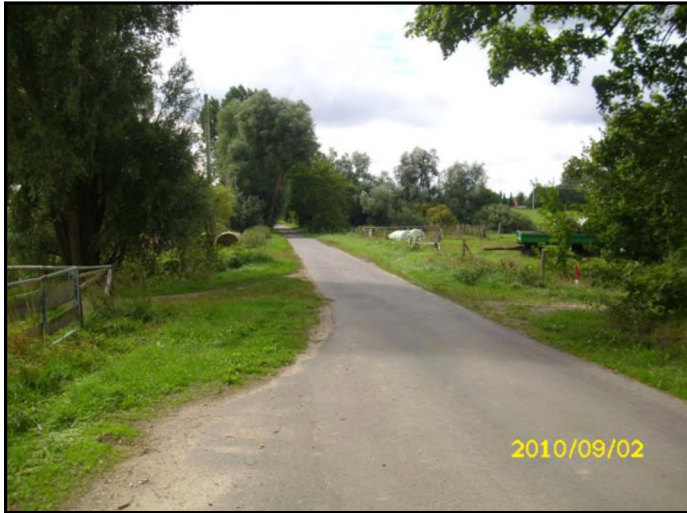
Nr.: 1745-011_001_go.JPG

Brückentyp: Rohrdurchlass
Durchlaß Durchmesser: k.A.
Lichte Breite [m]: 1,1
Lichte Höhe [m]: 0,6
Brückenlänge [m]: 11
Bermen-Anzahl: keine
Bermenform: keine
Bermen-Neigung: keine
Bermen-Breite [m]: keine
keine
Bermen-Verfügbar: keine
keine

Bedeutung im Habitatverbund: mittel
Verkehrsdichte: mittel
Brückenindex: 0,06
Durchlass-Tauglichkeit: ungeeignet

Geschwindigkeitsbegrenzung	<input type="checkbox"/>	Bermen an Ufer anbinden	<input type="checkbox"/>
Trockenröhre einbringen	<input checked="" type="checkbox"/>	Wiesenzufahrten verlegen	<input type="checkbox"/>
		Komplexmaßnahmen notwendig	<input type="checkbox"/>
