# Einschätzung von Durchlass-Bauwerken und Gefährdung des Fischotters

Aufnahme Nummer: 1745-013

Aufnahme-Datum: 02.09.2010

Gewässername: k.A.  
Lage: Glewitzer Fähre  
Straße: L 30  
Landesstraße  
Totfunde: 1

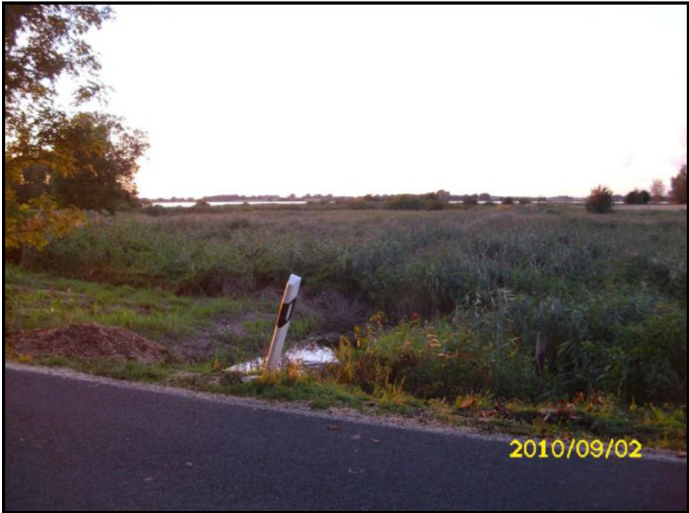
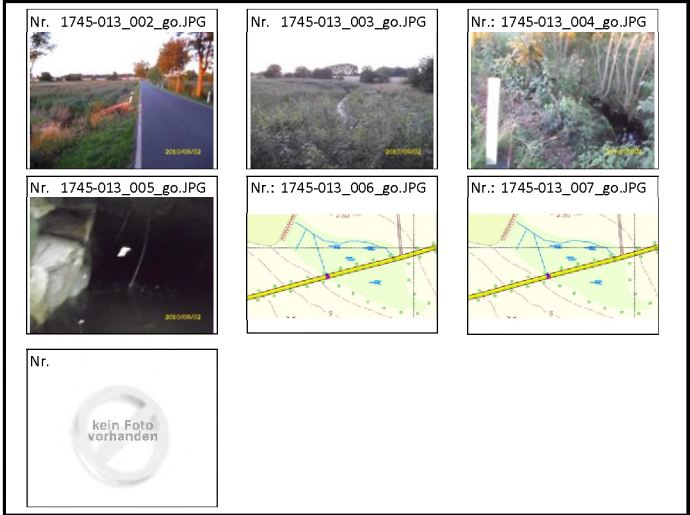
Nr.: 1745-013\_001\_go.JPG

Störfaktoren: Flutungsgefahr , Straßengraben offen mit Gewässer verbunden (in 1 oder mehr Richtungen). Gefahr, dass Otter diese Rinnen hochwandern und dann am Ende auf die Straße laufen.

Ungünstiges 'Länge zu Durchmesser'-Verhältnis , Knick im Gewässerverlauf. Gefahr, dass Otter den kürzesten Weg wählen

Brückentyp: Kastendurchlass  
Durchlaß Durchmesser: k.A.  
Lichte Breite [m]: 0,6  
Lichte Höhe [m]: 0,4  
Bermen-Anzahl: keine  
Bermenform: keine  
Bermen-Neigung: keine  
Bermen-Breite [m]: keine  
Bermen-Verfügbar: keine  
keine

Bedeutung im Habitatverbund: sehr hoch  
Verkehrsdichte: mittel  
Brückenindex: 0,024  
Durchlass-Tauglichkeit: ungeeignet

| Kastendurchlass/Maul eins. Berme | <input checked="" type="checkbox"/> | Markierstruktur Podest | <input type="checkbox"/> |
| Kastendurchlass/Maul beids. Berme | <input checked="" type="checkbox"/> | Verrohrung öffnen | <input type="checkbox"/> |
| Trockenröhre einbringen | <input checked="" type="checkbox"/> | Wiesenzufahrten verlegen | <input type="checkbox"/> |
