# Einschätzung von Durchlass-Bauwerken und Gefährdung des Fischotters

Aufnahme Nummer: 1746-001

Aufnahme-Datum: 02.09.2010

Gewässername: k.A.  
Lage: Poppelvitz-Zicker  
Straße: k.A.  
sonstige Straße  
Todfunde: 1

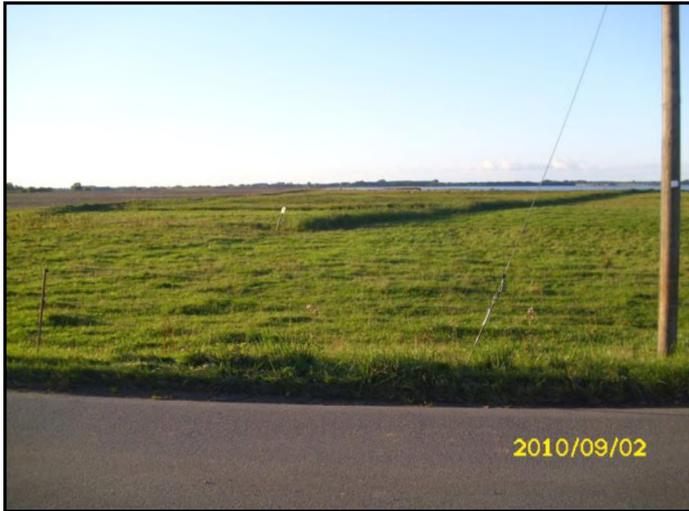
Nr.: 1746-001\_001\_go.JPG

Störfaktoren: Durchlass fehlt

Bedeutung im Habitatverbund: sehr hoch  
Verkehrsdichte: gering  
Brückenindex: 0  
Durchlass-Tauglichkeit: ungeeignet

Totfund: Entweder zufälliger Wander-/Stöbertour oder eine gezielte Wanderung zu den beiden kleinen Söllen auf dem Feld. Ein Durchlass unter der Staße kann auf keinen Fall schaden. Weil die Küste hier durch Beweidung relativ offen ist, ist nicht auszu schließen, dass Fähen sich gerne in den Söllen im Feld verstecken.

Trennung Wehr Durchlass	<input type="checkbox"/>	keine notwendig	<input checked="" type="checkbox"/>
Installation oberhalb Wehr	<input type="checkbox"/>	Markierstruktur Steinsch	<input type="checkbox"/>
Installation unterhalb Wehr	<input type="checkbox"/>	Markierstruktur Ufersubstrat	<input type="checkbox"/>
Entfernung Rechen	<input type="checkbox"/>	Markierstruktur Laufbohle fest	<input type="checkbox"/>
Entfernung sonstige Hindernisse	<input type="checkbox"/>	Markierstruktur Laufbohle schwimmend	<input type="checkbox"/>
Kastendurchlass/Maul eins. Berme	<input type="checkbox"/>	Markierstruktur Podest	<input type="checkbox"/>
Kastendurchlass/Maul beids. Berme	<input type="checkbox"/>	Verrohrung öffnen	<input type="checkbox"/>
Markierstruktur einseitig	<input type="checkbox"/>	Leit-/Schutzzäune notwendig	<input type="checkbox"/>
Markierstruktur beidseitig	<input type="checkbox"/>	Leitstrukturen/ -senken einrichten	<input type="checkbox"/>

Geschwindigkeitsbegrenzung	<input type="checkbox"/>	Bermen an Ufer anbinden	<input type="checkbox"/>
Trockenröhre einbringen	<input checked="" type="checkbox"/>	Wiesenzufahrten verlegen	<input type="checkbox"/>
		Komplexmaßnahmen notwendig	<input type="checkbox"/>
