# Einschätzung von Durchlass-Bauwerken und Gefährdung des Fischotters

Aufnahme Nummer: 1746-002

Aufnahme-Datum: 02.09.2010

Gewässername: k.A.  
Lage: Puddemin  
Straße: L 30  
Landesstraße  
Totfunde: 0

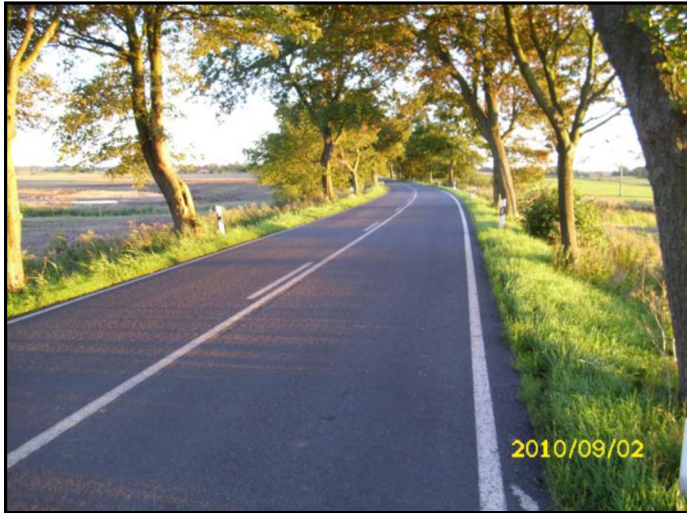
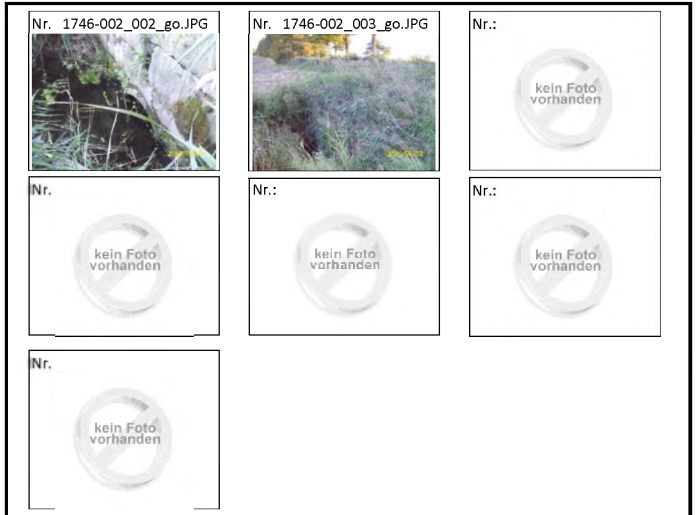
Nr.: 1746-002\_001\_go.JPG

Störfaktoren: Durchlass vollständig geflutet , Straßengraben offen mit Gewässer verbunden (in 1 oder mehr Richtungen). Gefahr, dass Otter diese Rinnen hochwandern und dann am Ende auf die Straße laufen.

Ungünstiges 'Länge zu Durchmesser'-Verhältnis , Knick im Gewässerverlauf. Gefahr, dass Otter den kürzesten Weg wählen

Durchlass vollständig geflutet?

Bedeutung im Habitatverbund: mittel  
Verkehrsdichte: mittel  
Brückenindex: 0  
Durchlass-Tauglichkeit: ungeeignet

Geschwindigkeitsbegrenzung	<input type="checkbox"/>	Bermen an Ufer anbinden	<input type="checkbox"/>
Trockenröhre einbringen	<input checked="" type="checkbox"/>	Wiesenzufahrten verlegen	<input type="checkbox"/>
		Komplexmaßnahmen notwendig	<input type="checkbox"/>
