Einschätzung von Durchlass-Bauwerken und Gefährdung des Fischotters

Aufnahme Nummer: 1835-002 Aufnahme-Datum: 22.10.2010

Gewässername: k.A.
Lage: Gaarvs Hof
Straße: K 7
Kreisstraße
Todfunde: 0

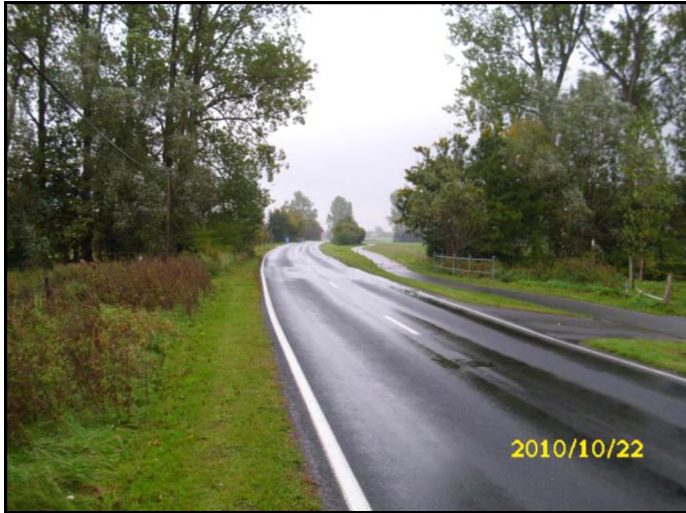
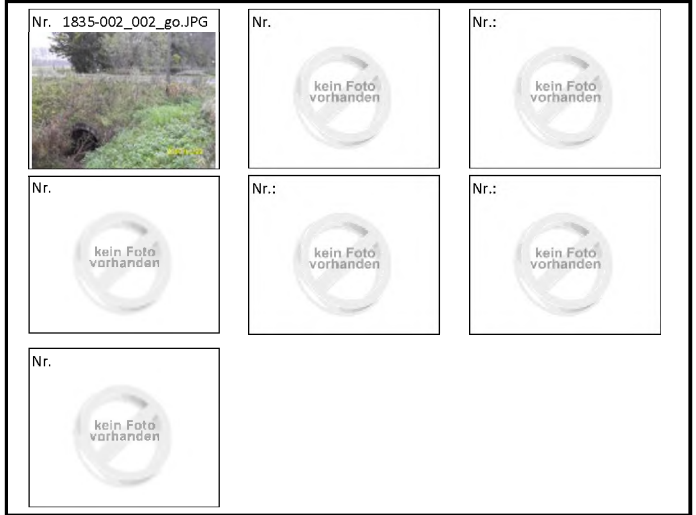
Nr.: 1835-002_001_go.JPG

Störfaktoren: Ungünstiges 'Länge zu Durchmesser'-Verhältnis, Turbulenzen oder Turbulenzengefahr nach Regen usw.

Durchlass vollständig geflutet?

Brückentyp: Rohrdurchlass Durchlaß Durchmesser: k.A.

Lichte Breite [m]: 1,5
Lichte Höhe [m]: 1,2 Brückenlänge [m]: 15

Bedeutung im Habitatverbund: sehr hoch
Verkehrsdichte: mittel
Brückenindex: 0,12
Durchlass-Tauglichkeit: ungeeignet

Geschwindigkeitsbegrenzung	<input type="checkbox"/>	Bermen an Ufer anbinden	<input type="checkbox"/>
Trockenröhre einbringen	<input checked="" type="checkbox"/>	Wiesenzufahrten verlegen	<input type="checkbox"/>
		Komplexmaßnahmen notwendig	<input type="checkbox"/>
