# Einschätzung von Durchlass-Bauwerken und Gefährdung des Fischotters

Aufnahme Nummer: 1836-003

Aufnahme-Datum: 21.10.2010

Gewässername: Bollenhäger Fließ  
Lage: Klein Bollhagen  
Straße: k.A.  
sonstige Straße  
Todfunde: 0

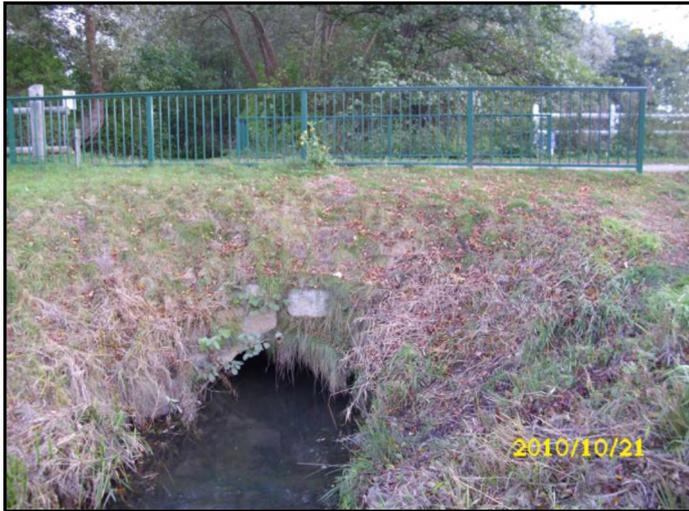
Nr.: 1836-003\_001\_go.JPG

Störfaktoren: Flutungsgefahr, Böschung ungünstig für wandernde Tiere (zum Gewässer steiler und tiefer als Böschung zur Straße).

Ungünstiges 'Länge zu Durchmesser'-Verhältnis

Bedeutung im Habitatverbund: mittel  
Verkehrsdichte: mittel  
Brückenindex: 0,037  
Durchlass-Tauglichkeit: ungeeignet

**Priorität Festlegung: sehr hoch**

Geschwindigkeitsbegrenzung	<input checked="" type="checkbox"/>	Bermen an Ufer anbinden	<input type="checkbox"/>
Trockenröhre einbringen	<input type="checkbox"/>	Wiesenzufahrten verlegen	<input type="checkbox"/>
		Komplexmaßnahmen notwendig	<input type="checkbox"/>
