Einschätzung von Durchlass-Bauwerken und Gefährdung des Fischotters

Aufnahme Nummer: 1836-004

Aufnahme-Datum: 21.10.2010

Gewässername: k.A.
Lage: Kühlungsborn südspitze (schloßstraße süd)
Straße: L 11
Landesstraße
Todfunde: 0

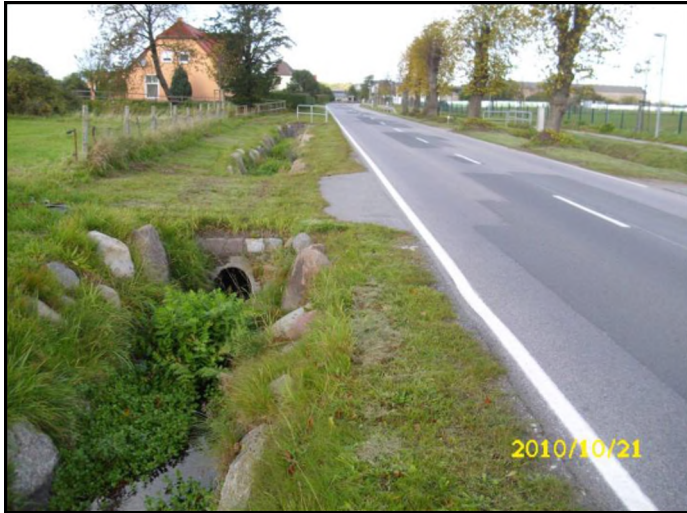
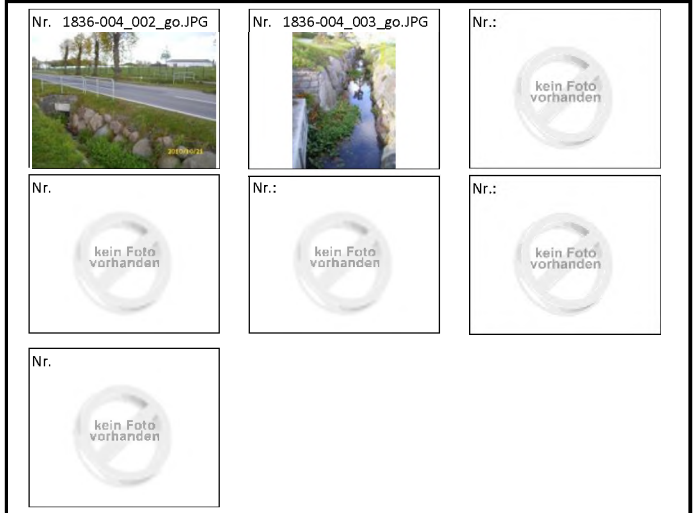
Nr.: 1836-004_001_go.JPG

Störfaktoren: Rechen/Schieber , Flutungsgefahr , Böschung ungünstig für wandernde Tiere (zum Gewässer steiler und tiefer als Böschung zur Straße).

Ungünstiges 'Länge zu Durchmesser'-Verhältnis , Knick im Gewässerverlauf. Gefahr, dass Otter den kürzesten Weg wählen

Bedeutung im Habitatverbund: gering
Verkehrsdichte: mittel
Brückenindex: 0
Durchlass-Tauglichkeit: ungeeignet

Geschwindigkeitsbegrenzung	<input checked="" type="checkbox"/>	Bermen an Ufer anbinden	<input type="checkbox"/>
Trockenröhre einbringen	<input type="checkbox"/>	Wiesenzufahrten verlegen	<input type="checkbox"/>
		Komplexmaßnahmen notwendig	<input type="checkbox"/>
