Einschätzung von Durchlass-Bauwerken und Gefährdung des Fischotters

Aufnahme Nummer: 1836-005 Aufnahme-Datum: 21.10.2010

Gewässername: k.A.
Lage: Kühllungsborn südspitze (schloßstraße nördl Kirche)
Straße: L 11
Landesstraße
Totfunde: 0

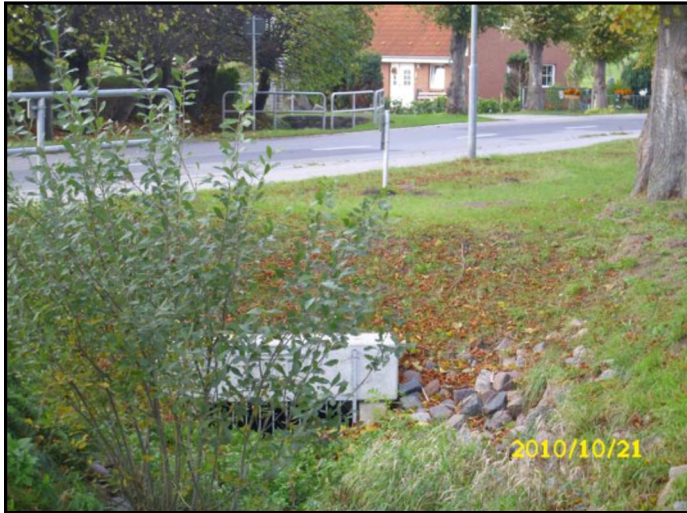
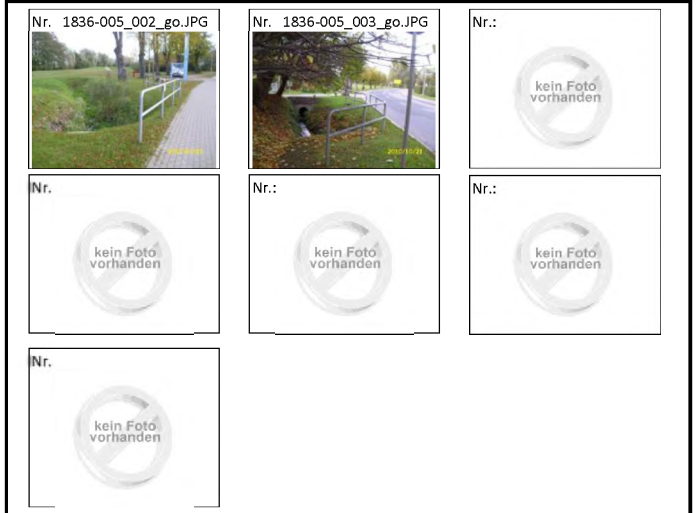
Nr.: 1836-005_001_go.JPG

Störfaktoren: Rechen/Schieber , Flutungsgefahr , Böschung ungünstig für wandernde Tiere (zum Gewässer steiler und tiefer als Böschung zur Straße).

Ungünstiges 'Länge zu Durchmesser'-Verhältnis , Knick im Gewässerverlauf. Gefahr, dass Otter den kürzesten Weg wählen

Bedeutung im Habitatverbund: gering
Verkehrsdichte: mittel
Brückenindex: 0
Durchlass-Tauglichkeit: ungeeignet

Geschwindigkeitsbegrenzung	<input checked="" type="checkbox"/>	Bermen an Ufer anbinden	<input type="checkbox"/>
Trockenröhre einbringen	<input checked="" type="checkbox"/>	Wiesenzufahrten verlegen	<input type="checkbox"/>
		Komplexmaßnahmen notwendig	<input type="checkbox"/>
