Einschätzung von Durchlass-Bauwerken und Gefährdung des Fischotters

Aufnahme Nummer: 1836-006 Aufnahme-Datum: 21.10.2010

Gewässername: k.A.
Lage: Kühlungsborn Bhf nord
Straße: L 12
Landesstraße
Totfunde: 0

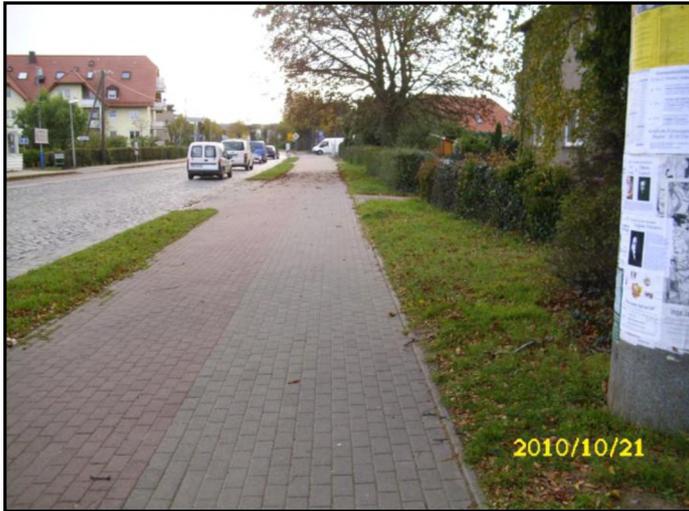
Nr.: 1836-006_001_go.JPG

Störfaktoren: Verrohrt , Böschung ungünstig für wandernde Tiere (zum Gewässer steiler und tiefer als Böschung zur Straße). ,
Verlauf parallel zur Straße und anschließender Verrohrung kann zu Irrläufer führen

Bedeutung im Habitatverbund: gering
Verkehrsdichte: hoch
Brückenindex: 0
Durchlass-Tauglichkeit: ungeeignet

Geschwindigkeitsbegrenzung	<input checked="" type="checkbox"/>	Bermen an Ufer anbinden	<input type="checkbox"/>
Trockenröhre einbringen	<input type="checkbox"/>	Wiesenzufahrten verlegen	<input type="checkbox"/>
		Komplexmaßnahmen notwendig	<input checked="" type="checkbox"/>

Verbund gering, weil Ort Kühlungsborn nicht durchgängig.
