Einschätzung von Durchlass-Bauwerken und Gefährdung des Fischotters

Aufnahme Nummer: 1836-007

Aufnahme-Datum: 21.10.2010

Gewässername: k.A.
Lage: Kühlungsborn Molli Museums Bhf
Straße: L 12
Landesstraße
Totfunde: 0

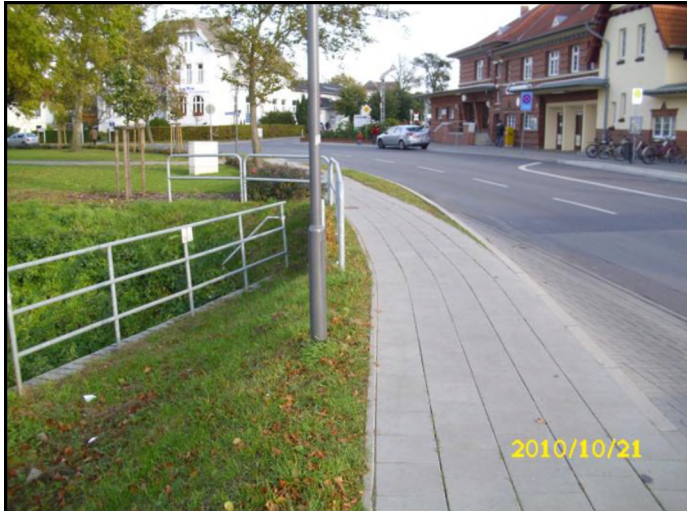
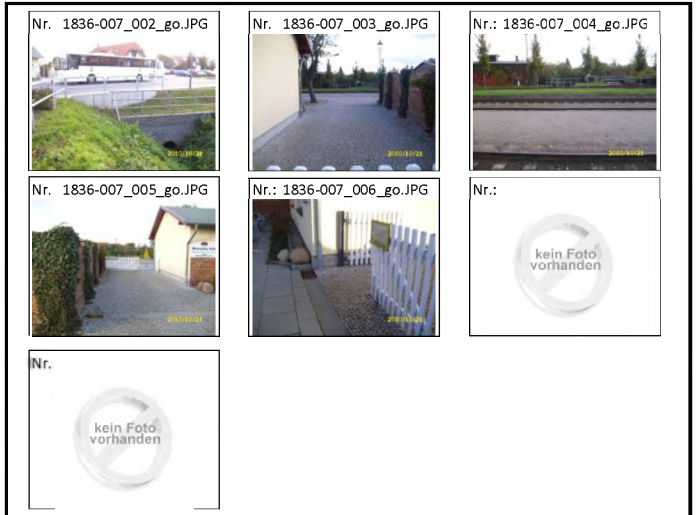
Nr.: 1836-007_001_go.JPG

Bedeutung im Habitatverbund: mittel
Verkehrsdichte: hoch
Brückenindex: 0
Durchlass-Tauglichkeit: ungeeignet

Geschwindigkeitsbegrenzung	<input checked="" type="checkbox"/>	Bermen an Ufer anbinden	<input type="checkbox"/>
Trockenröhre einbringen	<input type="checkbox"/>	Wiesenzufahrten verlegen	<input type="checkbox"/>
		Komplexmaßnahmen notwendig	<input type="checkbox"/>
