Einschätzung von Durchlass-Bauwerken und Gefährdung des Fischotters

Aufnahme Nummer: 1836-008

Aufnahme-Datum: 21.10.2010

Gewässername: k.A.
Lage: Südwestl. Von Kühlungsborn
Straße: L 12
Landesstraße
Totfunde: 1

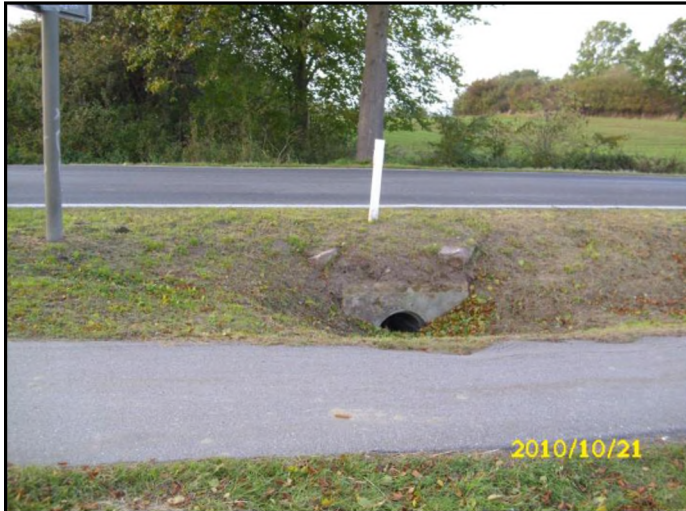
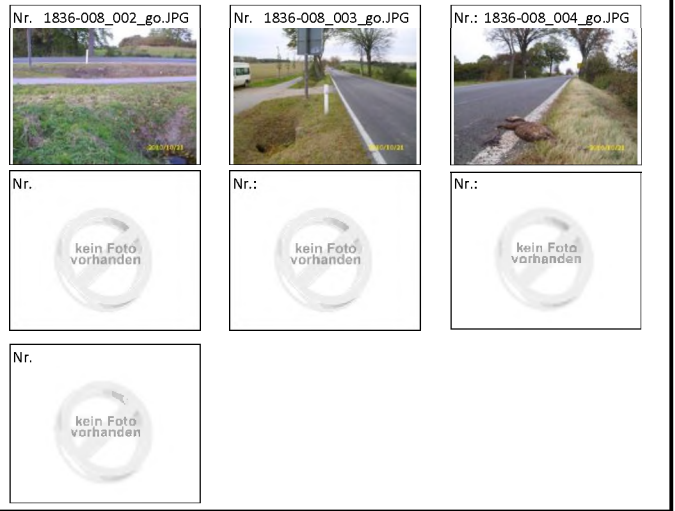
Nr.: 1836-008_001_go.JPG

Bedeutung im Habitatverbund: mittel
Verkehrsdichte: hoch
Brückenindex: 0,035
Durchlass-Tauglichkeit: ungeeignet

Durchlass unter Straße ist trocken, aber wegen einer dicken Laubschicht im östlichen Eingangsbereich dicht. Der Otter lag 50m südlich des Durchlasses an der Ostseite.

Geschwindigkeitsbegrenzung	<input type="checkbox"/>	Bermen an Ufer anbinden	<input type="checkbox"/>
Trockenröhre einbringen	<input checked="" type="checkbox"/>	Wiesenzufahrten verlegen	<input type="checkbox"/>
		Komplexmaßnahmen notwendig	<input type="checkbox"/>
