Einschätzung von Durchlass-Bauwerken und Gefährdung des Fischotters

Aufnahme Nummer: 1836-009

Aufnahme-Datum: 22.10.2010

Gewässername: Mühlbach
Lage: Bastorf
Straße: L 12
Landesstraße
Totfunde: 0

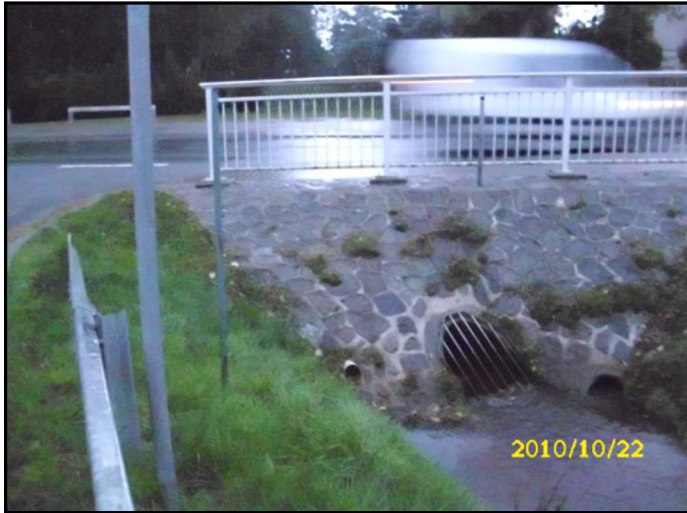
Nr.: 1836-009_001_go.JPG

Störfaktoren: Rechen/Schieber , Flutungsgefahr

Ungünstiges 'Länge zu Durchmesser'-Verhältnis , Turbulenzen oder Turbulenzengefahr nach Regen usw.

Bedeutung im Habitatverbund: mittel
Verkehrsdichte: mittel
Brückenindex: 0
Durchlass-Tauglichkeit: ungeeignet

Geschwindigkeitsbegrenzung	<input type="checkbox"/>	Bermen an Ufer anbinden	<input type="checkbox"/>
Trockenröhre einbringen	<input checked="" type="checkbox"/>	Wiesenzufahrten verlegen	<input type="checkbox"/>
		Komplexmaßnahmen notwendig	<input type="checkbox"/>
