Einschätzung von Durchlass-Bauwerken und Gefährdung des Fischotters

Aufnahme Nummer: 1836-011

Aufnahme-Datum: 21.10.2010

Gewässername: k.A.
Lage: Umfahrung Südwestl. Kühlungsborn bach
Straße: k.A.
sonstige Straße
Todfunde: 0

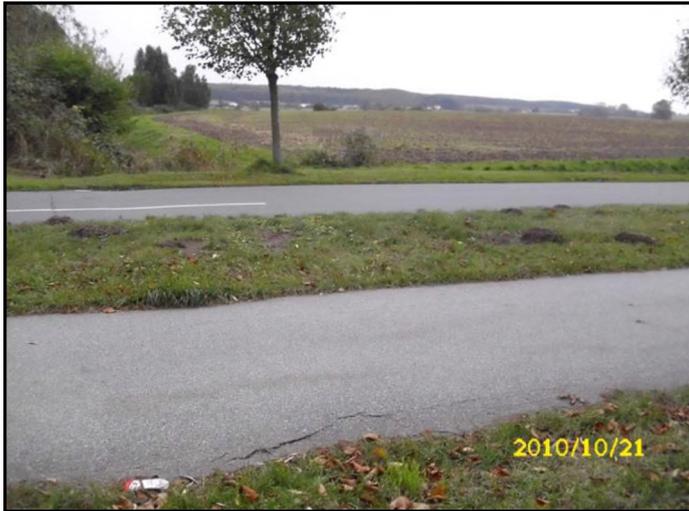
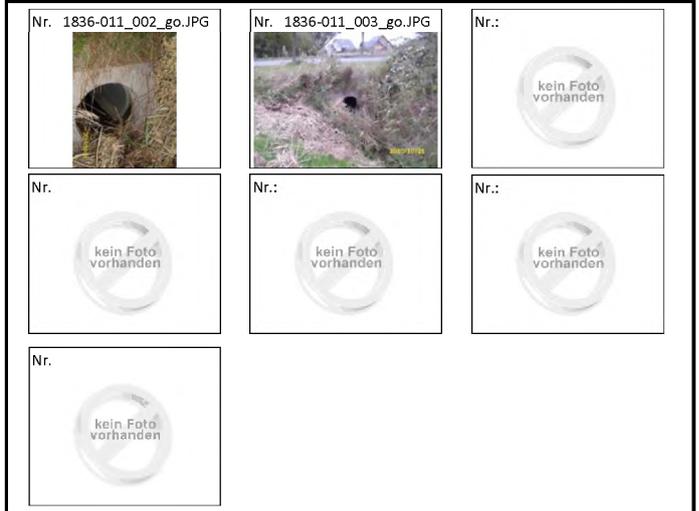
Nr.: 1836-011_001_go.JPG

Störfaktoren: Straßengraben offen mit Gewässer verbunden (in 1 oder mehr Richtungen). Gefahr, dass Otter diese Rinnen hochwandern und dann am Ende auf die Straße laufen.

Böschung ungünstig für wandernde Tiere (zum Gewässer steiler und tiefer als Böschung zur Straße). , Ungünstiges 'Länge zu Durchmesser'-Verhältnis

Bedeutung im Habitatverbund: mittel
Verkehrsdichte: mittel
Brückenindex: 0,06
Durchlass-Tauglichkeit: ungeeignet

Geschwindigkeitsbegrenzung	<input type="checkbox"/>	Bermen an Ufer anbinden	<input type="checkbox"/>
Trockenröhre einbringen	<input checked="" type="checkbox"/>	Wiesenzufahrten verlegen	<input type="checkbox"/>
		Komplexmaßnahmen notwendig	<input type="checkbox"/>
