Einschätzung von Durchlass-Bauwerken und Gefährdung des Fischotters

Aufnahme Nummer: 1836-012

Aufnahme-Datum: 21.10.2010

Gewässername: k.A.
Lage: Südwestl. Kühlungsborn kl. Graben l12
Straße: L 12
Landesstraße
Todfunde: 0

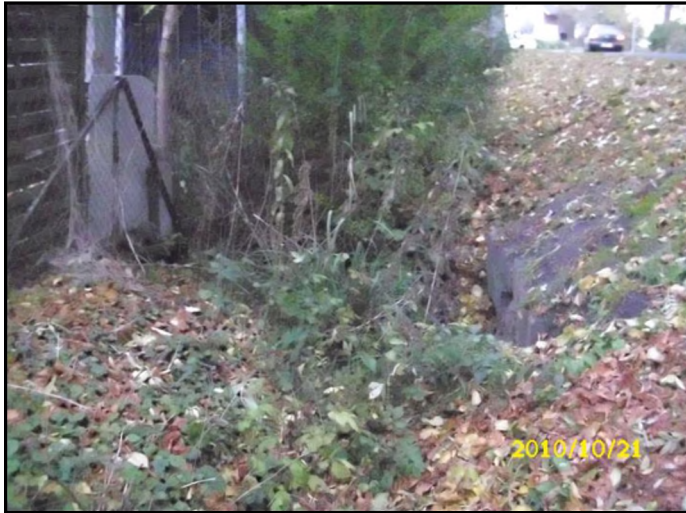
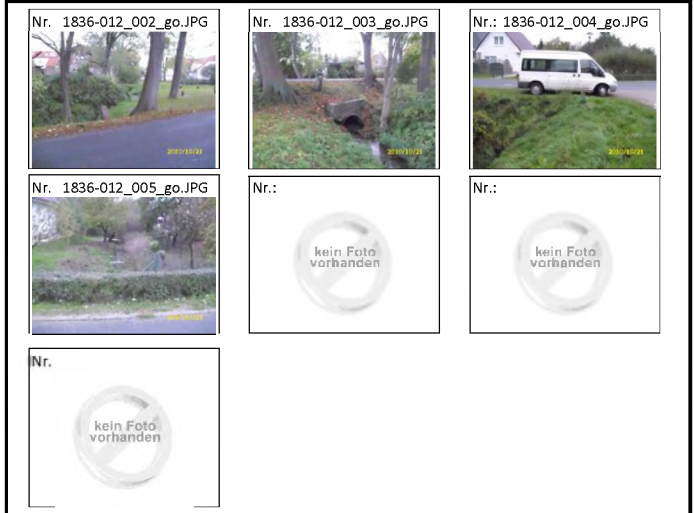
Nr.: 1836-012_001_go.JPG

Störfaktoren: Flutungsgefahr , Straßengraben offen mit Gewässer verbunden (in 1 oder mehr Richtungen). Gefahr, dass Otter diese Rinnen hochwandern und dann am Ende auf die Straße laufen.

Ungünstiges 'Länge zu Durchmesser'-Verhältnis , Turbulenzen oder Turbulenzgefahr nach Regen usw.

Bedeutung im Habitatverbund: mittel
Verkehrsdichte: hoch
Brückenindex: 0,062
Durchlass-Tauglichkeit: ungeeignet

Geschwindigkeitsbegrenzung	<input type="checkbox"/>	Bermen an Ufer anbinden	<input type="checkbox"/>
Trockenröhre einbringen	<input checked="" type="checkbox"/>	Wiesenzufahrten verlegen	<input type="checkbox"/>
		Komplexmaßnahmen notwendig	<input type="checkbox"/>
