Einschätzung von Durchlass-Bauwerken und Gefährdung des Fischotters

Aufnahme Nummer: 1836-013

Aufnahme-Datum: 21.10.2010

Gewässername: Mühlbach
Lage: westl. Kühlungsborn
Straße: k.A.
sonstige Straße
Todfunde: 0

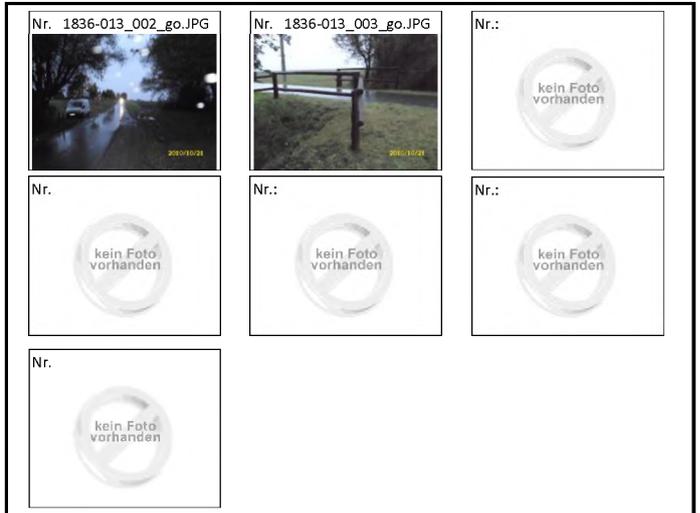
Nr.: 1836-013_001_go.JPG

Störfaktoren: Verrohrt, Böschung ungünstig für wandernde Tiere (zum Gewässer steiler und tiefer als Böschung zur Straße).

Brückentyp: Rohrdurchlass
Durchlaß Durchmesser: k.A.
Lichte Breite [m]: 1
Lichte Höhe [m]: 0,8
Brückenlänge [m]: (Fuß 10, Verro
Bermen-Anzahl: keine
Bermenform: keine
Bermen-Neigung: keine
Bermen-Breite [m]: keine
keine
Bermen-Verfügbar: keine
keine

Bedeutung im Habitatverbund: sehr hoch
Verkehrsdichte: mittel
Brückenindex: 0,047
Durchlass-Tauglichkeit: ungeeignet

Geschwindigkeitsbegrenzung	<input type="checkbox"/>	Bermen an Ufer anbinden	<input type="checkbox"/>
Trockenröhre einbringen	<input checked="" type="checkbox"/>	Wiesenzufahrten verlegen	<input type="checkbox"/>
		Komplexmaßnahmen notwendig	<input type="checkbox"/>

Auch i.d.600m weiter öst.gelege.verrohrte GEW(Wasserlauf bis Str.noch vorh.)u.in d.400m weiter öst.
gelege.GEW(Bild,Rohrdurchlass,Länge 6m,LB 0,6m,LH 0,5m(Querung 500m unterhalb 10m gleicher DL))wäre künftig
d.Einbau ottergerecht.Durchlässe sinnvoll.
