Einschätzung von Durchlass-Bauwerken und Gefährdung des Fischotters

Aufnahme Nummer: 1836-014

Aufnahme-Datum: 21.10.2010

Gewässername: Mühlbach
Lage: nordwestl. Kühlungsborn Riedenweg
Straße: k.A.
sonstige Straße
Todfunde: 0

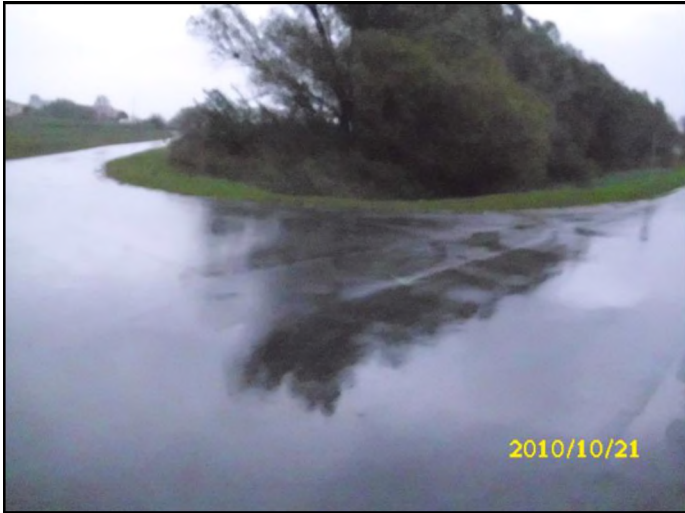
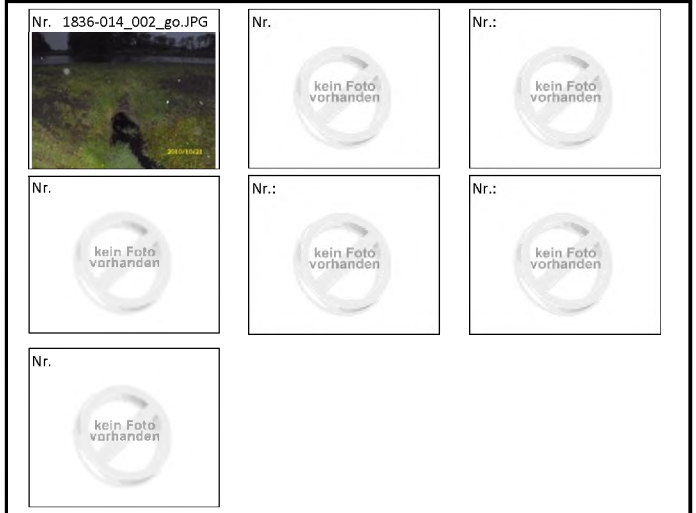
Nr.: 1836-014_001_go.JPG

Störfaktoren: Flutungsgefahr , Böschung ungünstig für wandernde Tiere (zum Gewässer steiler und tiefer als Böschung zur Straße).

Ungünstiges 'Länge zu Durchmesser'-Verhältnis , Turbulenzen oder Turbulenzengefahr nach Regen usw.

Bedeutung im Habitatverbund: sehr hoch
Verkehrsdichte: mittel
Brückenindex: 0,047
Durchlass-Tauglichkeit: ungeeignet

Geschwindigkeitsbegrenzung	<input type="checkbox"/>	Bermen an Ufer anbinden	<input type="checkbox"/>
Trockenröhre einbringen	<input checked="" type="checkbox"/>	Wiesenzufahrten verlegen	<input type="checkbox"/>
		Komplexmaßnahmen notwendig	<input type="checkbox"/>
