# Einschätzung von Durchlass-Bauwerken und Gefährdung des Fischotters

Aufnahme Nummer: 1837-001

Aufnahme-Datum: 19.10.2010

Gewässername: k.A.  
Lage: östl. bad doberan waldrand  
Straße: K 8  
Kreisstraße  
Totfunde: 0

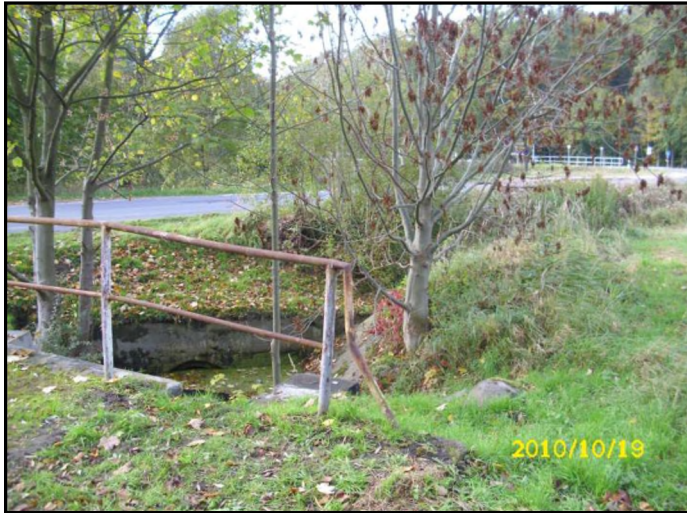
Nr.: 1837-001\_001\_go.JPG

Störfaktoren: Durchlass vollständig geflutet , Böschung ungünstig für wandernde Tiere (zum Gewässer steiler und tiefer als Böschung zur Straße).

Knick im Gewässerverlauf. Gefahr, dass Otter den kürzesten Weg wählen

Durchlass vollständig geflutet?

Bedeutung im Habitatverbund: sehr hoch  
Verkehrsdichte: mittel  
Brückenindex: 0  
Durchlass-Tauglichkeit: ungeeignet

Geschwindigkeitsbegrenzung	<input type="checkbox"/>	Bermen an Ufer anbinden	<input type="checkbox"/>
Trockenröhre einbringen	<input checked="" type="checkbox"/>	Wiesenzufahrten verlegen	<input type="checkbox"/>
		Komplexmaßnahmen notwendig	<input type="checkbox"/>
