Einschätzung von Durchlass-Bauwerken und Gefährdung des Fischotters

Aufnahme Nummer: 1837-003

Aufnahme-Datum: 19.10.2010

Gewässername: k.A.
Lage: Bad Doberan Buchenberg
Straße: B 105
Bundesstraße
Todfunde: 0

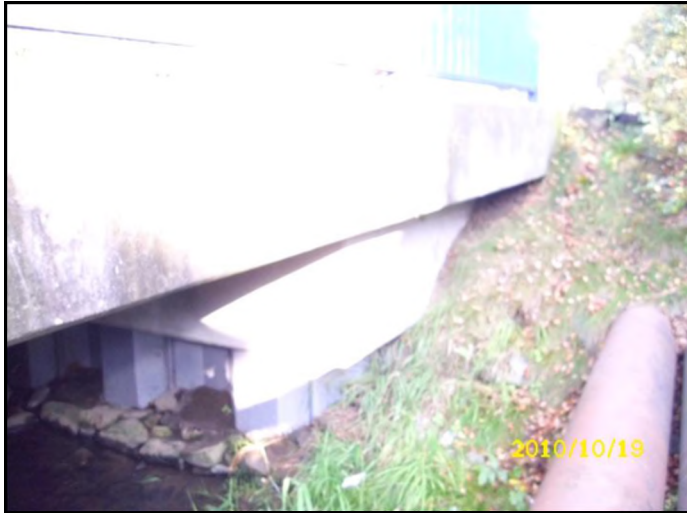
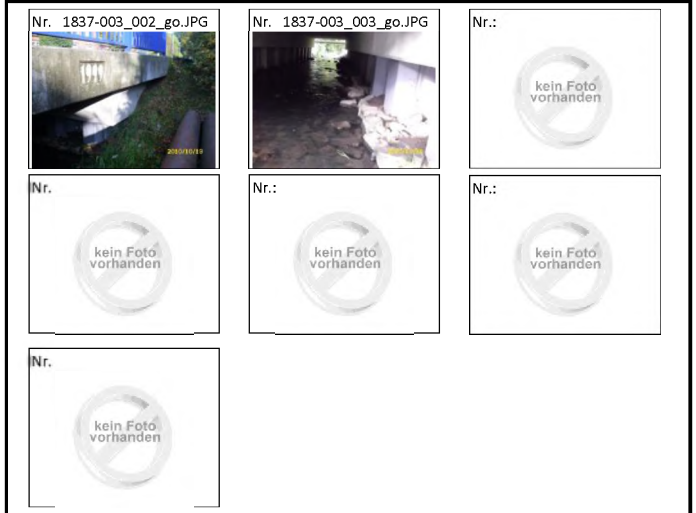
Nr.: 1837-003_001_go.JPG

Störfaktoren: Böschung ungünstig für wandernde Tiere (zum Gewässer steiler und tiefer als Böschung zur Straße). , Ungünstiges 'Länge zu Durchmesser'-Verhältnis , Berme fehlerhaft

Brückentyp: Kastenbrücke
Durchlaß Durchmesser: k.A.
Lichte Breite [m]: 3
Lichte Höhe [m]: 1
Brückenlänge [m]: 12
Bermen-Anzahl: einseitig
Bermenform: keine
DU Feldstein
Bermen-Neigung: keine
Bermen-Breite [m]: keine
0-15°
Bermen-Verfügbar: keine
0,3
wechselnd, mehr troc

Bedeutung im Habitatverbund: sehr hoch
Verkehrsdichte: hoch
Brückenindex: 0,25
Durchlass-Tauglichkeit: bedingt geeignet
