Einschätzung von Durchlass-Bauwerken und Gefährdung des Fischotters

Aufnahme Nummer: 1837-004

Aufnahme-Datum: 19.10.2010

Gewässername: k.A.
Lage: Bad Doberan Mitte L13
Straße: L 13
Landesstraße
Totfunde: 0

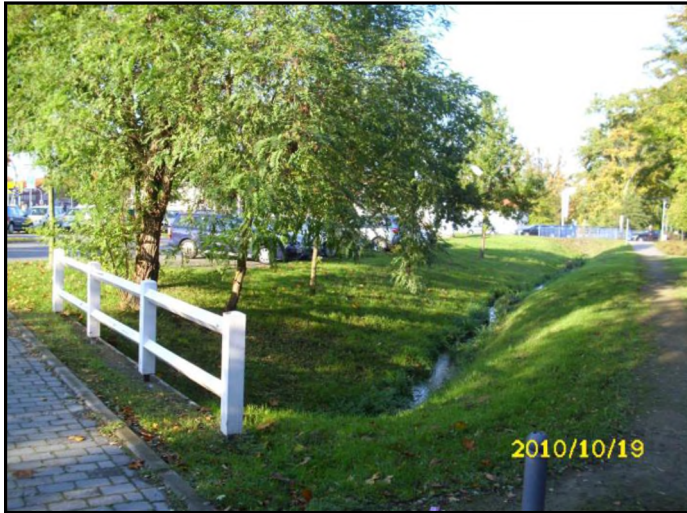
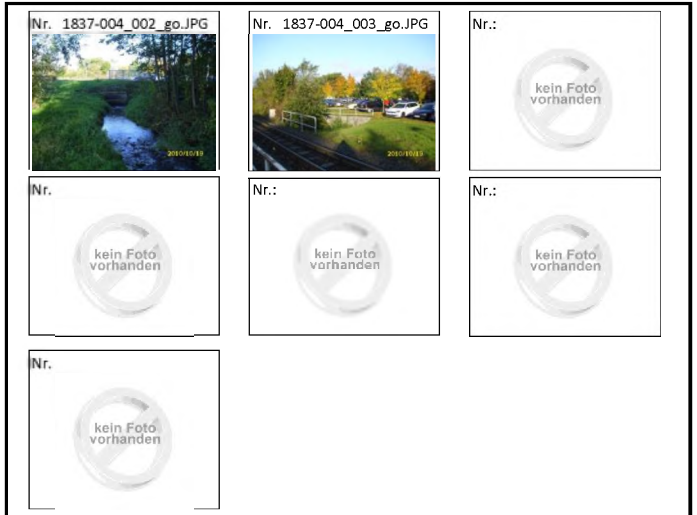
Nr.: 1837-004_001_go.JPG

Störfaktoren: Rechen/Schieber , Verrohrt , Böschung ungünstig für wandernde Tiere (zum Gewässer steiler und tiefer als Böschung zur Straße).

Ungünstiges 'Länge zu Durchmesser'-Verhältnis , Knick im Gewässerverlauf. Gefahr, dass Otter den kürzesten Weg wählen

Gewässer unter Parkplatz verrohrt und geteilt. Ein Teil des Wassers bleibt verrohrt, der Rest fließt durch einen kleinen Graben weiter (1837-005).

Trennung Wehr Durchlass	<input type="checkbox"/>	keine notwendig	<input checked="" type="checkbox"/>
Installation oberhalb Wehr	<input type="checkbox"/>	Markierstruktur Steinsch	<input type="checkbox"/>
Installation unterhalb Wehr	<input type="checkbox"/>	Markierstruktur Ufersubstrat	<input type="checkbox"/>
Entfernung Rechen	<input type="checkbox"/>	Markierstruktur Laufbohle fest	<input type="checkbox"/>
Entfernung sonstige Hindernisse	<input type="checkbox"/>	Markierstruktur Laufbohle schwimmend	<input type="checkbox"/>
Kastendurchlass/Maul eins. Berme	<input type="checkbox"/>	Markierstruktur Podest	<input type="checkbox"/>
Kastendurchlass/Maul beids. Berme	<input checked="" type="checkbox"/>	Verrohrung öffnen	<input type="checkbox"/>
Markierstruktur einseitig	<input type="checkbox"/>	Leit-/Schutzzäune notwendig	<input type="checkbox"/>
Markierstruktur beidseitig	<input type="checkbox"/>	Leitstrukturen/ -senken einrichten	<input type="checkbox"/>
