Einschätzung von Durchlass-Bauwerken und Gefährdung des Fischotters

Aufnahme Nummer: 1837-005

Aufnahme-Datum: 19.10.2010

Gewässername: k.A.
Lage: Bad Doberan Mitte B105
Straße: B 105
Bundesstraße
Totfunde: 0

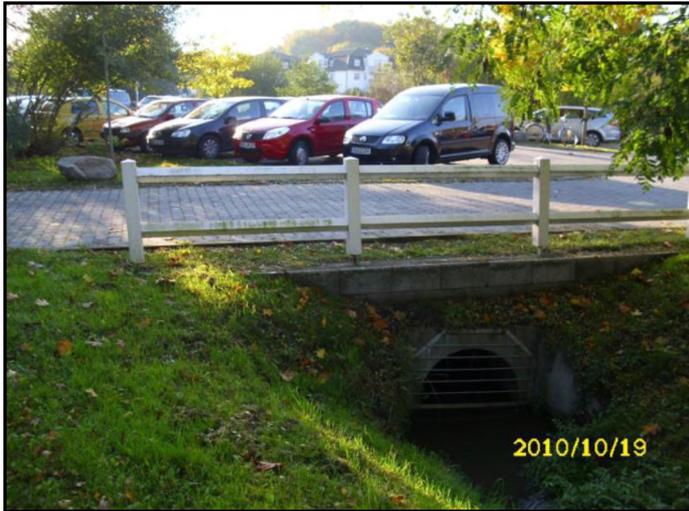
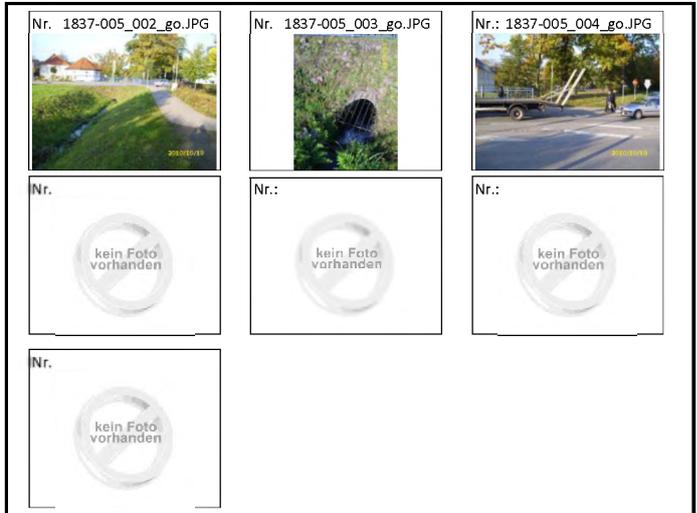
Nr.: 1837-005_001_go.JPG

Störfaktoren: Rechen/Schieber , Verrohrt

Böschung ungünstig für wandernde Tiere (zum Gewässer steiler und tiefer als Böschung zur Straße). , Ungünstiges 'Länge zu Durchmesser'-Verhältnis

Bedeutung im Habitatverbund: sehr hoch
Verkehrsdichte: hoch
Brückenindex: 0
Durchlass-Tauglichkeit: ungeeignet

Verbund hoch, aber Dgk durch ungeeigneten Durchlass in Bad Doberan gering.

Geschwindigkeitsbegrenzung	<input type="checkbox"/>	Bermen an Ufer anbinden	<input type="checkbox"/>
Trockenröhre einbringen	<input checked="" type="checkbox"/>	Wiesenzufahrten verlegen	<input type="checkbox"/>
		Komplexmaßnahmen notwendig	<input type="checkbox"/>
