# Einschätzung von Durchlass-Bauwerken und Gefährdung des Fischotters

Aufnahme Nummer: 1837-006

Aufnahme-Datum: 19.10.2010

Gewässername: Bollhagener Fließ  
Lage: Bad Doberan nw  
Straße: k.A.  
sonstige Straße  
Todfunde: 0

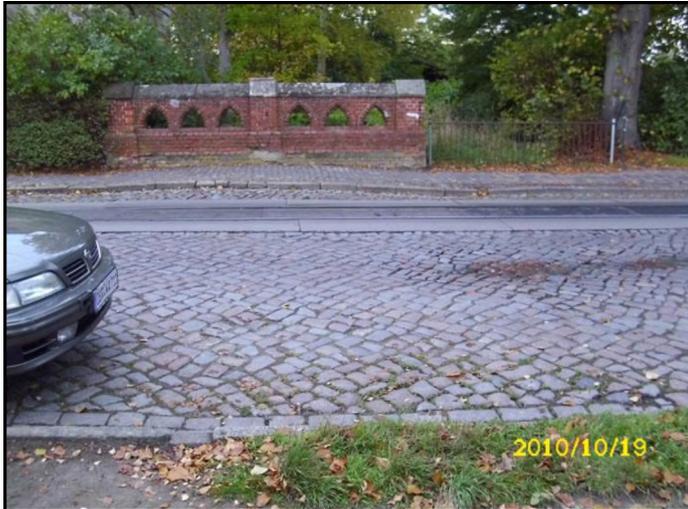
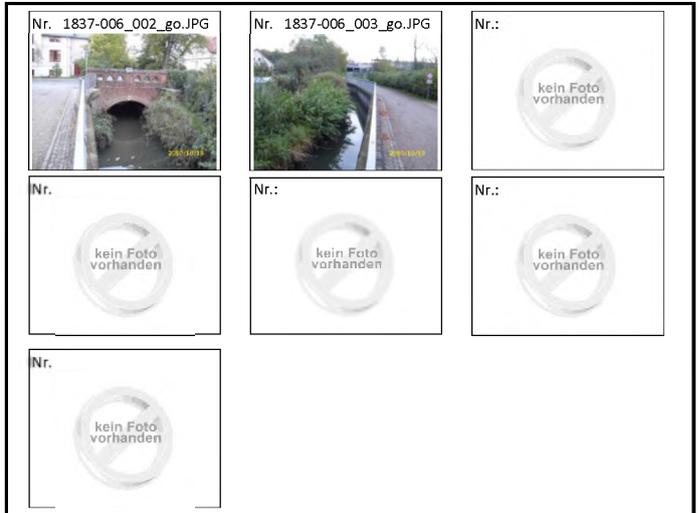
Nr.: 1837-006\_001\_go.JPG

Verbund hoch, aber Dgk durch ungeeigneten Durchlass in Bad Doberan gering.
