Einschätzung von Durchlass-Bauwerken und Gefährdung des Fischotters

Aufnahme Nummer: 1837-007 Aufnahme-Datum: 19.10.2010

Gewässername: Bollhagener Fließ
Lage: Bad Doberan nw Busbhf
Straße: k.A.
sonstige Straße
Todfunde: 0

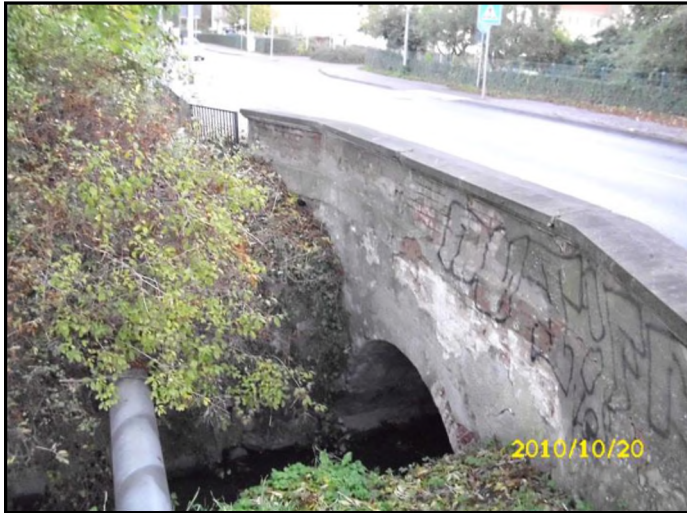
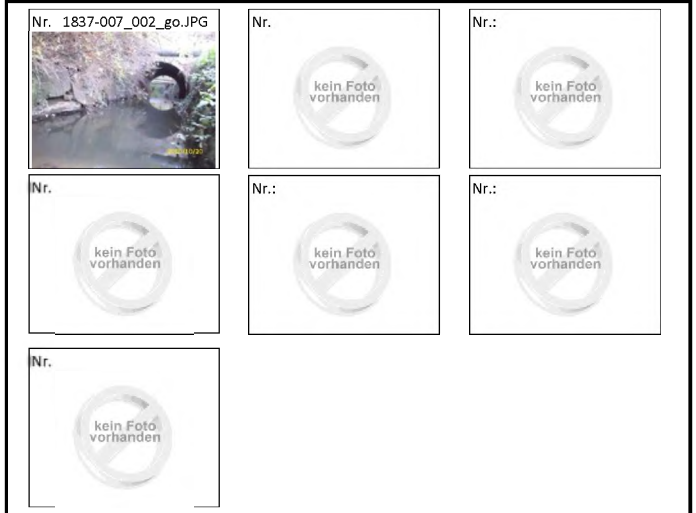
Nr.: 1837-007_001_go.JPG

Störfaktoren: Böschung ungünstig für wandernde Tiere (zum Gewässer steiler und tiefer als Böschung zur Straße). , Ungünstiges 'Länge zu Durchmesser'-Verhältnis , Turbulenzen oder Turbulenzengefahr nach Regen usw.

Bermen fehlen

Bedeutung im Habitatverbund: sehr hoch
Verkehrsdichte: mittel
Brückenindex: 0,45
Durchlass-Tauglichkeit: ungeeignet

Verbund hoch, aber Dgk durch ungeeigneten Durchlass in Bad Doberan gering.
