Einschätzung von Durchlass-Bauwerken und Gefährdung des Fischotters

Aufnahme Nummer: 1837-009

Aufnahme-Datum: 19.10.2010

Gewässername: k.A.
Lage: nö Bad Doberan 2. Wasser
Straße: L 12
Landesstraße
Totfunde: 0

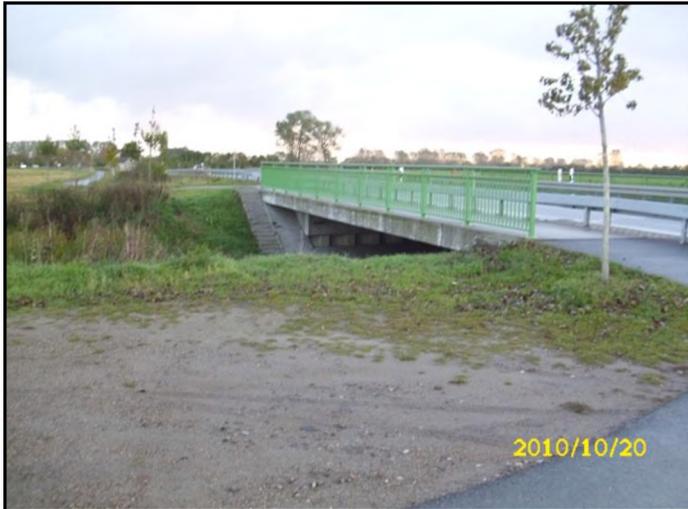
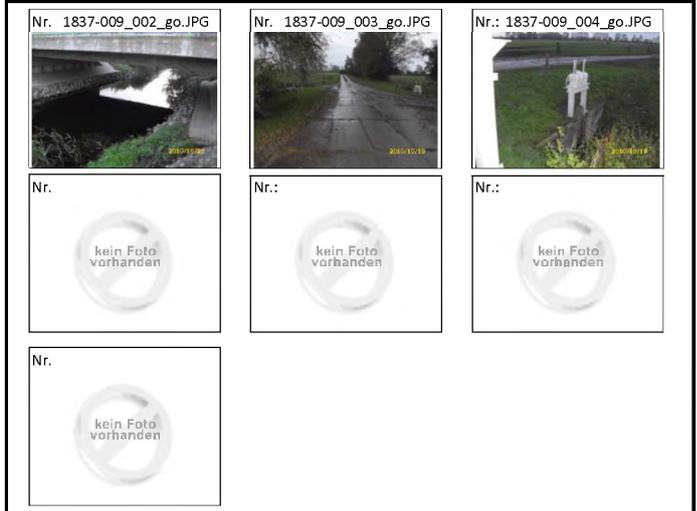
Nr.: 1837-009_001_go.JPG

Bedeutung im Habitatverbund: sehr hoch
Verkehrsdichte: mittel
Brückenindex: 1,25
Durchlass-Tauglichkeit: gut geeignet

| Kastendurchlass/Maul beids. Berme | <input checked="" type="checkbox"/> | Verrohrung öffnen | <input type="checkbox"/> |
| Geschwindigkeitsbegrenzung | <input type="checkbox"/> | Bermen an Ufer anbinden | <input checked="" type="checkbox"/> |
