Einschätzung von Durchlass-Bauwerken und Gefährdung des Fischotters

Aufnahme Nummer: 1837-011

Aufnahme-Datum: 19.10.2010

Gewässername: k.A.
Lage: südl. Neu Retwisch
Straße: k.A.
sonstige Straße
Todfunde: 0

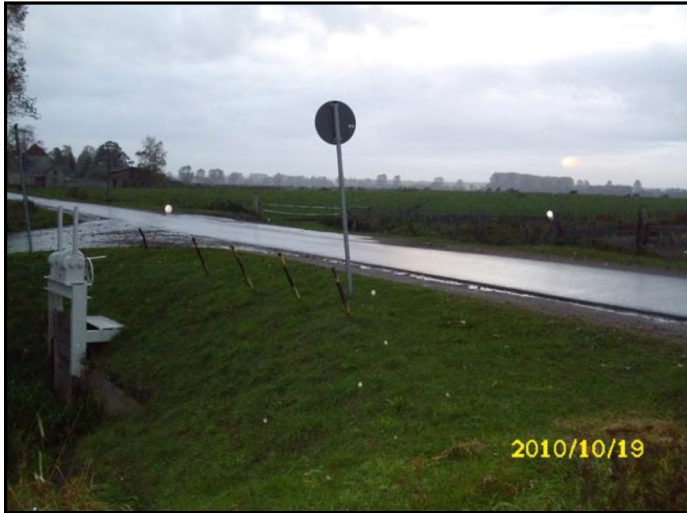
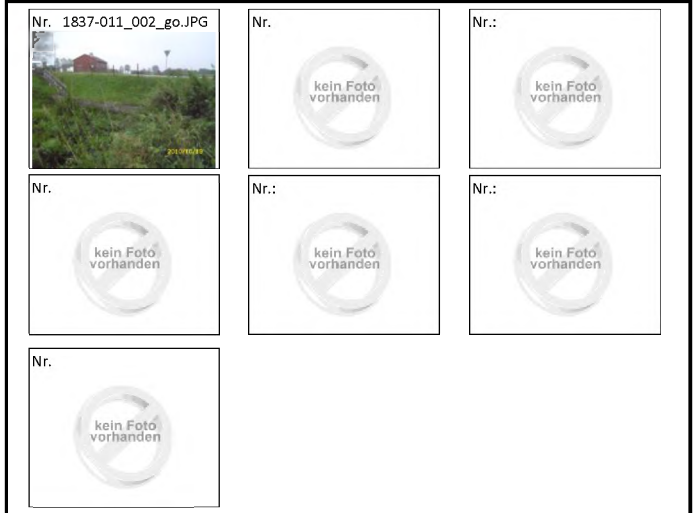
Nr.: 1837-011_001_go.JPG

Störfaktoren: Wehr/Stau, Böschung ungünstig für wandernde Tiere (zum Gewässer steiler und tiefer als Böschung zur Straße).

Lage zu Siedlungen: k.A.
Kombinierte Brücken: keine kombinierte Brücke
Gewässerverbund: lineares Gew. ohne bed. Nebengew., beidseitig
mehrere Gewässersysteme
Passagemöglichkeit für: nur Fische
Bottleneck:
Fähengebiet:

Bedeutung im Habitatverbund: mittel
Verkehrsdichte: mittel
Brückenindex: 0
Durchlass-Tauglichkeit: ungeeignet

Geschwindigkeitsbegrenzung	<input type="checkbox"/>	Bermen an Ufer anbinden	<input type="checkbox"/>
Trockenröhre einbringen	<input checked="" type="checkbox"/>	Wiesenzufahrten verlegen	<input type="checkbox"/>
		Komplexmaßnahmen notwendig	<input type="checkbox"/>
