Einschätzung von Durchlass-Bauwerken und Gefährdung des Fischotters

Aufnahme Nummer: 1837-012

Aufnahme-Datum: 19.10.2010

Gewässername: k.A.
Lage: weiter südDurchlass. Neu Retwisch
Straße: k.A.
sonstige Straße
Todfunde: 0

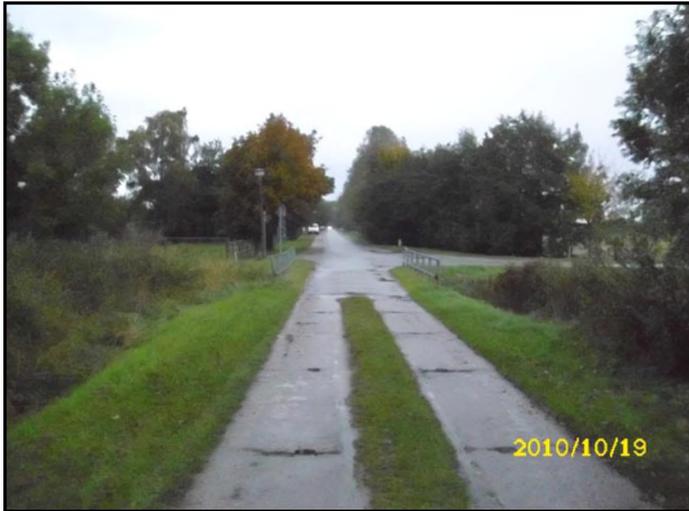
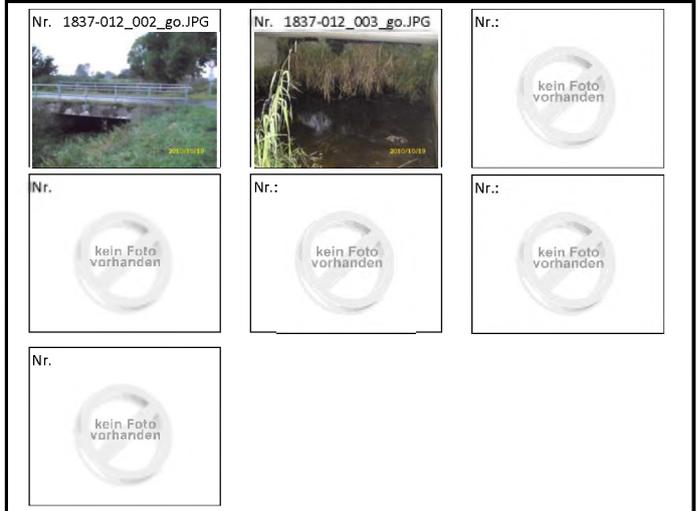
Nr.: 1837-012_001_go.JPG

sonstige Störfaktoren: Straßengraben offen mit Gewässer verbunden (in 1 oder mehr Richtungen). Gefahr, dass Otter diese Rinnen hochwandern und dann am Ende auf die Straße laufen.

Bedeutung im Habitatverbund: sehr hoch
Verkehrsdichte: mittel
Brückenindex: 1,125
Durchlass-Tauglichkeit: ungeeignet

Es ist wahrscheinlich, dass Tiere hier überqueren und dann auf der Böschung weiter gehen, weil die Berme zu weich ist und sicher gemieden wird.
