Einschätzung von Durchlass-Bauwerken und Gefährdung des Fischotters

Aufnahme Nummer: 1837-024 Aufnahme-Datum: 21.10.2010

Gewässername: k.A.
Lage: Brodhagen
Straße: k.A.
sonstige Straße
Totfunde: 0

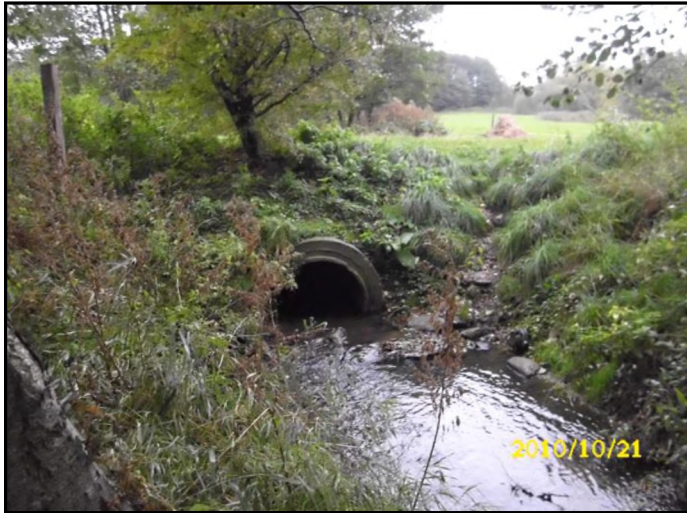
Nr.: 1837-024_001_go.JPG

Störfaktoren: Flutungsgefahr , Böschung ungünstig für wandernde Tiere (zum Gewässer steiler und tiefer als Böschung zur Straße).

Ungünstiges 'Länge zu Durchmesser'-Verhältnis , Turbulenzen oder Turbulenzengefahr nach Regen usw.

Bedeutung im Habitatverbund: mittel
Verkehrsdichte: mittel
Brückenindex: 0,067
Durchlass-Tauglichkeit: ungeeignet

Geschwindigkeitsbegrenzung	<input type="checkbox"/>	Bermen an Ufer anbinden	<input type="checkbox"/>
Trockenröhre einbringen	<input checked="" type="checkbox"/>	Wiesenzufahrten verlegen	<input type="checkbox"/>
		Komplexmaßnahmen notwendig	<input type="checkbox"/>
