# Einschätzung von Durchlass-Bauwerken und Gefährdung des Fischotters

Aufnahme Nummer: 1837-025

Aufnahme-Datum: 21.10.2010

Gewässername: Mühlenfließ  
Lage: Nsg Conventer See  
Straße: k.A.  
sonstige Straße  
Todfunde: 0

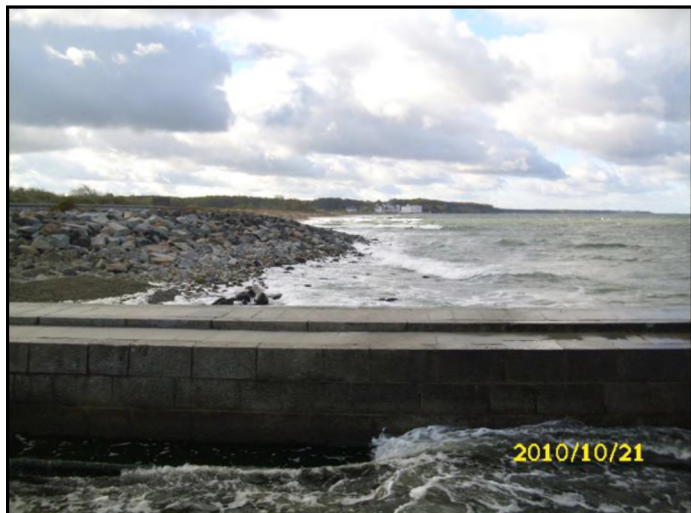
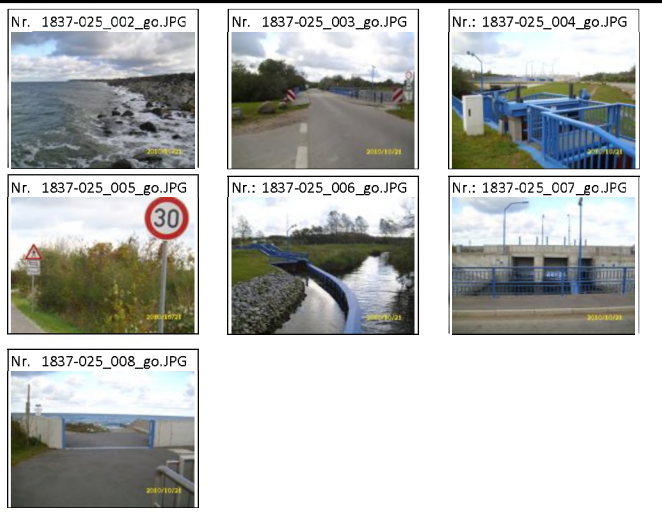
Nr.: 1837-025\_001\_go.JPG

Störfaktoren: Wehr/Stau , Böschung ungünstig für wandernde Tiere (zum Gewässer steiler und tiefer als Böschung zur Straße).

Bedeutung im Habitatverbund: sehr hoch  
Verkehrsdichte: mittel  
Brückenindex: 2,143  
Durchlass-Tauglichkeit: bedingt geeignet

| Geschwindigkeitsbegrenzung | <input checked="" type="checkbox"/> | Bermen an Ufer anbinden | <input type="checkbox"/> |
| | | Komplexmaßnahmen notwendig | <input checked="" type="checkbox"/> |
