# Einschätzung von Durchlass-Bauwerken und Gefährdung des Fischotters

Aufnahme Nummer: 1838-001

Aufnahme-Datum: 10.09.2010

Gewässername: k.A.  
Lage: Wald Hinrh. 3/nördlich Postwiese  
Straße: K 43  
Kreisstraße  
Totfunde: 0

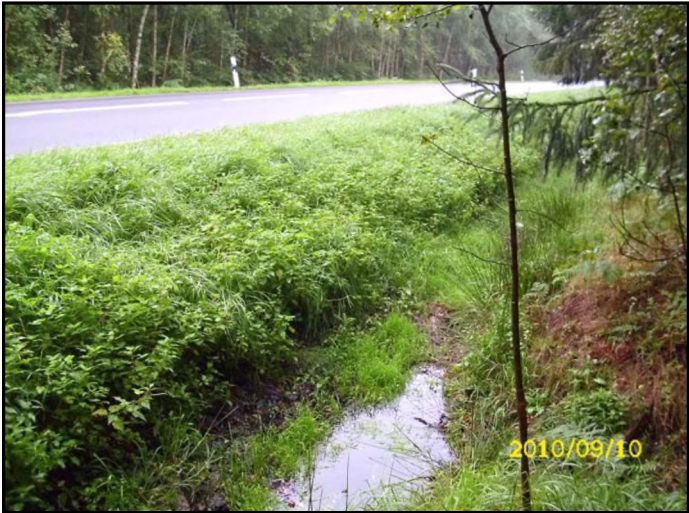
Nr.: 1838-001\_001\_go.JPG

Störfaktoren: Durchlass vollständig geflutet , Ungünstiges 'Länge zu Durchmesser'-Verhältnis , Parallelweg, der Otter aus dem Wasser und damit auf die Böschung und dichter an die Straße führt.

Straßengraben offen mit Gewässer verbunden (in 1 oder mehr Richtungen). Gefahr, dass Otter diese Rinnen hochwandern und dann am Ende auf die Straße laufen.

Durchlass im Parallelweg (30cm x 8m ) nicht geeignet.

| Kastendurchlass/Maul eins. Berme | <input checked="" type="checkbox"/> | Markierstruktur Podest | <input type="checkbox"/> |
| Trockenröhre einbringen | <input checked="" type="checkbox"/> | Wiesenzufahrten verlegen | <input type="checkbox"/> |
