Einschätzung von Durchlass-Bauwerken und Gefährdung des Fischotters

Aufnahme Nummer: 1838-003 Aufnahme-Datum: 10.09.2010

Gewässername: k.A.
Lage: Markgrafenheide kl. Graben östlich von Moorgraben
Straße: K 43
Kreisstraße
Todfunde: 0

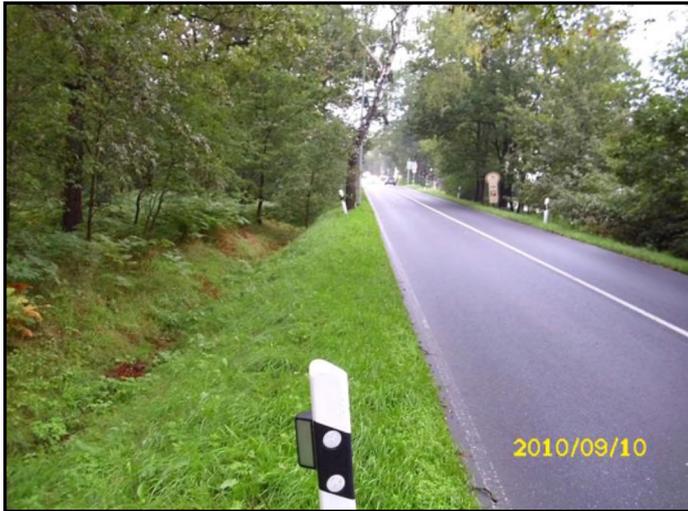
Nr.: 1838-003_001_go.JPG

Störfaktoren: Durchlass vollständig geflutet, Knick im Gewässerverlauf. Gefahr, dass Otter den kürzesten Weg wählen

Parallelweg, der Otter aus dem Wasser und damit auf die Böschung und dichter an die Straße führt.

sonstige Störfaktoren: Straßengraben offen mit Gewässer verbunden (in 1 oder mehr Richtungen). Gefahr, dass Otter diese Rinnen hochwandern und dann am Ende auf die Straße laufen.

Bedeutung im Habitatverbund: sehr hoch
Verkehrsdichte: mittel
Brückenindex: 0
Durchlass-Tauglichkeit: ungeeignet

Geschwindigkeitsbegrenzung	<input type="checkbox"/>	Bermen an Ufer anbinden	<input type="checkbox"/>
Trockenröhre einbringen	<input checked="" type="checkbox"/>	Wiesenzufahrten verlegen	<input type="checkbox"/>
		Komplexmaßnahmen notwendig	<input type="checkbox"/>
