Einschätzung von Durchlass-Bauwerken und Gefährdung des Fischotters

Aufnahme Nummer: 1838-004

Aufnahme-Datum: 10.09.2010

Gewässername: k.A.
Lage: Markgrafenheide P Strand
Straße: K 43
Kreisstraße
Todfunde: 0

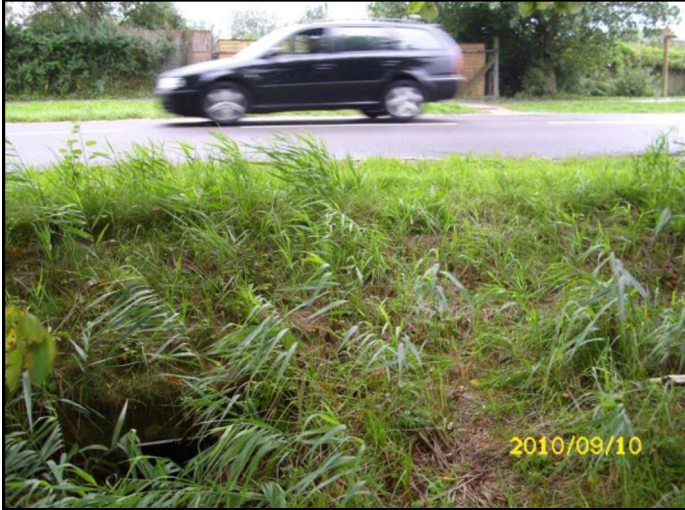
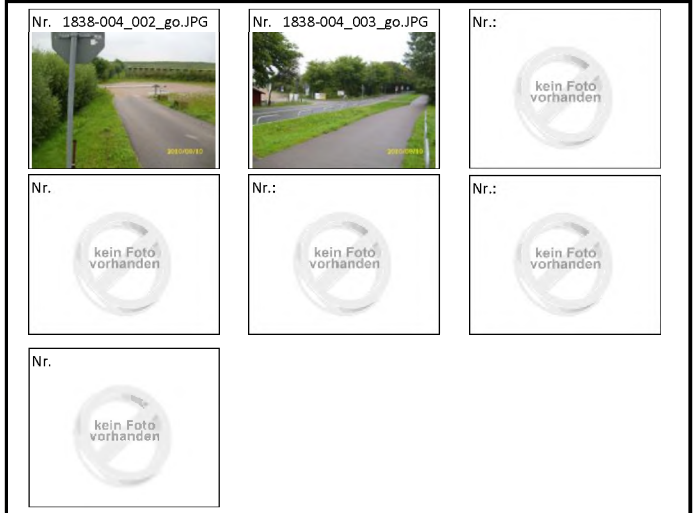
Nr.: 1838-004_001_go.JPG

Störfaktoren: Verrohrt

Knick im Gewässerverlauf. Gefahr, dass Otter den kürzesten Weg wählen, Gewässerlauf wird durch Eingezäunte Grundstücke und durch ein Hochwasserschutzspundwand unmöglich.

Bedeutung im Habitatverbund: gering
Verkehrsdichte: mittel
Brückenindex: 0
Durchlass-Tauglichkeit: ungeeignet

Wasserlauf unterbrochen durch Spundwand (Hochwasserschutz). Beispiel von einer "bei Hochwasser verriegelbaren Faunapassage"? Siehe Bilder aus der Elbtalaue-B191: 2833-013-go

Trennung Wehr Durchlass	<input type="checkbox"/>	keine notwendig	<input checked="" type="checkbox"/>
Installation oberhalb Wehr	<input type="checkbox"/>	Markierstruktur Steinsch	<input type="checkbox"/>
Installation unterhalb Wehr	<input type="checkbox"/>	Markierstruktur Ufersubstrat	<input type="checkbox"/>
Entfernung Rechen	<input type="checkbox"/>	Markierstruktur Laufbohle fest	<input type="checkbox"/>
Entfernung sonstige Hindernisse	<input type="checkbox"/>	Markierstruktur Laufbohle schwimmend	<input type="checkbox"/>
Kastendurchlass/Maul eins. Berme	<input checked="" type="checkbox"/>	Markierstruktur Podest	<input type="checkbox"/>
Kastendurchlass/Maul beids. Berme	<input type="checkbox"/>	Verrohrung öffnen	<input type="checkbox"/>
Markierstruktur einseitig	<input type="checkbox"/>	Leit-/Schutzzäune notwendig	<input type="checkbox"/>
Markierstruktur beidseitig	<input type="checkbox"/>	Leitstrukturen/ -senken einrichten	<input type="checkbox"/>
