# Einschätzung von Durchlass-Bauwerken und Gefährdung des Fischotters

Aufnahme Nummer: 1838-005 Aufnahme-Datum: 13.10.2010

Gewässername: k.A.  
Lage: Ro.Dierkow  
Straße: k.A.  
sonstige Straße  
Todfunde: 0

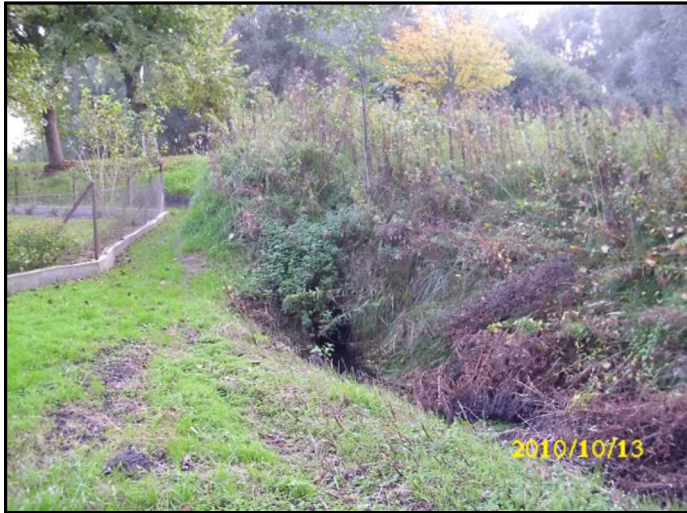
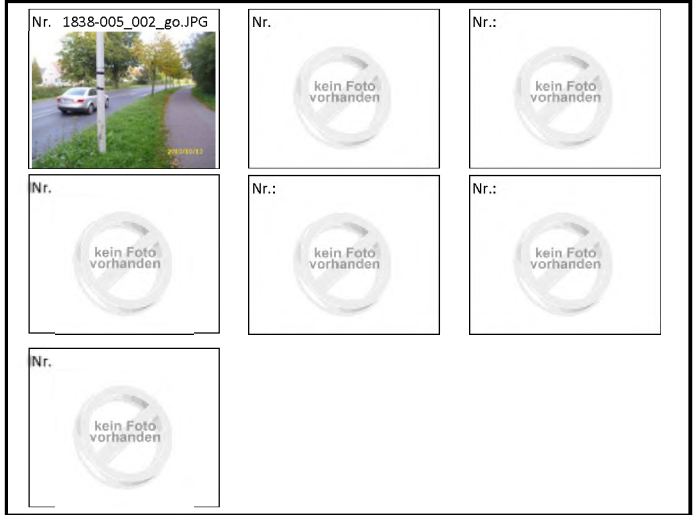
Nr.: 1838-005\_001\_go.JPG

Störfaktoren: Verrohrt

Brückentyp: Rohrdurchlass Durchlaß Durchmesser: k.A.

Bedeutung im Habitatverbund: mittel  
Verkehrsdichte: hoch  
Brückenindex: 0  
Durchlass-Tauglichkeit: ungeeignet

**Priorität Festlegung: sehr hoch**

Verbund hoch, weil dicht an Warnow.

Trennung Wehr Durchlass	<input type="checkbox"/>	keine notwendig	<input type="checkbox"/>
Installation oberhalb Wehr	<input type="checkbox"/>	Markierstruktur Steinsch	<input type="checkbox"/>
Installation unterhalb Wehr	<input type="checkbox"/>	Markierstruktur Ufersubstrat	<input type="checkbox"/>
Entfernung Rechen	<input type="checkbox"/>	Markierstruktur Laufbohle fest	<input type="checkbox"/>
Entfernung sonstige Hindernisse	<input type="checkbox"/>	Markierstruktur Laufbohle schwimmend	<input type="checkbox"/>
Kastendurchlass/Maul eins. Berme	<input checked="" type="checkbox"/>	Markierstruktur Podest	<input type="checkbox"/>
Kastendurchlass/Maul beids. Berme	<input type="checkbox"/>	Verrohrung öffnen	<input type="checkbox"/>
Markierstruktur einseitig	<input type="checkbox"/>	Leit-/Schutzzäune notwendig	<input type="checkbox"/>
Markierstruktur beidseitig	<input type="checkbox"/>	Leitstrukturen/-senken einrichten	<input checked="" type="checkbox"/>

Geschwindigkeitsbegrenzung	<input type="checkbox"/>	Bermen an Ufer anbinden	<input type="checkbox"/>
Trockenröhre einbringen	<input checked="" type="checkbox"/>	Wiesenzufahrten verlegen	<input type="checkbox"/>
		Komplexmaßnahmen notwendig	<input type="checkbox"/>
