Einschätzung von Durchlass-Bauwerken und Gefährdung des Fischotters

Aufnahme Nummer: 1838-006

Aufnahme-Datum: 13.10.2010

Gewässername: k.A.
Lage: Ro.Dierkow/Gehlsdorf/Burgwallwiesen
Straße: k.A.
sonstige Straße
Todfunde: 1

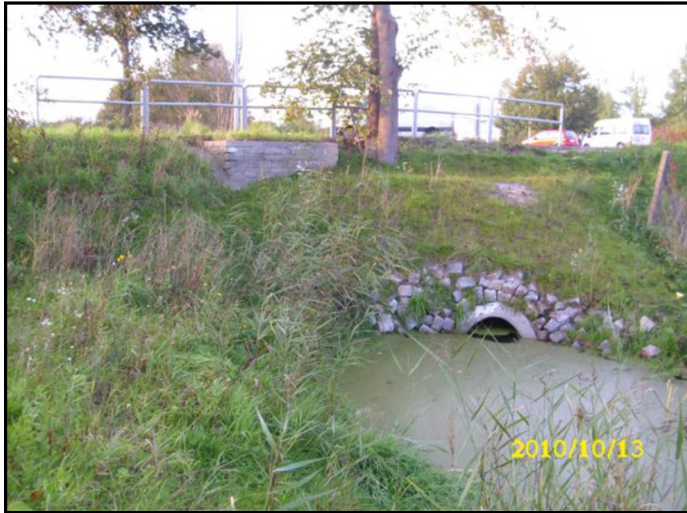
Nr.: 1838-006_001_go.JPG

Störfaktoren: Durchlass vollständig geflutet , Ungünstiges 'Länge zu Durchmesser'-Verhältnis

Knick im Gewässerverlauf. Gefahr, dass Otter den kürzesten Weg wählen

Bedeutung im Habitatverbund: sehr hoch
Verkehrsdichte: hoch
Brückenindex: 0
Durchlass-Tauglichkeit: ungeeignet

Geschwindigkeitsbegrenzung	<input type="checkbox"/>	Bermen an Ufer anbinden	<input type="checkbox"/>
Trockenröhre einbringen	<input checked="" type="checkbox"/>	Wiesenzufahrten verlegen	<input type="checkbox"/>
		Komplexmaßnahmen notwendig	<input type="checkbox"/>
