Einschätzung von Durchlass-Bauwerken und Gefährdung des Fischotters

Aufnahme Nummer: 1838-007 Aufnahme-Datum: 13.10.2010

Gewässername: k.A.
Lage: Ro. Langenort
Straße: k.A.
sonstige Straße
Todfunde: 0

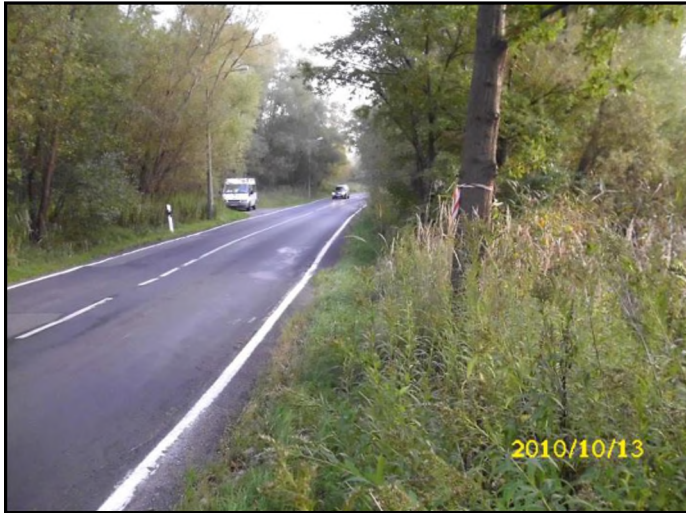
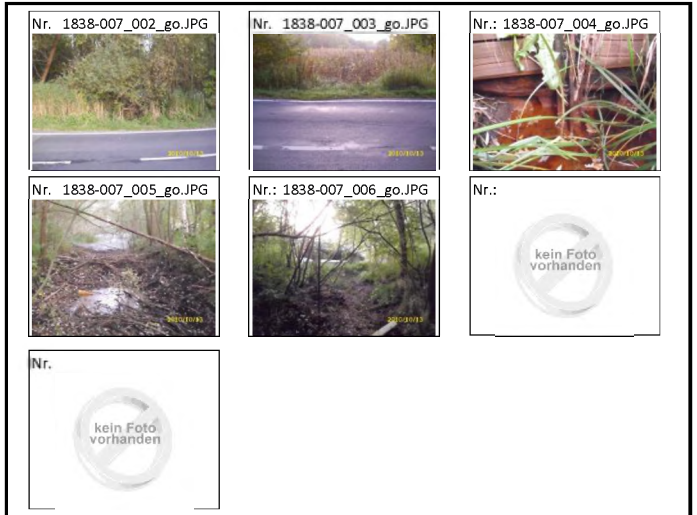
Nr.: 1838-007_001_go.JPG

Störfaktoren: DL vollständig geflutet, Böschung ungünstig für wandernde Tiere (zum Gewässer steiler und tiefer als Böschung zur Straße).

Ungünstiges "Länge zu Durchmesser"-Verhältnis

Bedeutung im Habitatverbund: sehr hoch
Verkehrsdichte: mittel
Brückenindex: 0
Durchlass-Tauglichkeit: ungeeignet

Trennung Wehr Durchlass	<input type="checkbox"/>	keine notwendig	<input checked="" type="checkbox"/>
Installation oberhalb Wehr	<input type="checkbox"/>	Markierstruktur Steinsch	<input type="checkbox"/>
Installation unterhalb Wehr	<input type="checkbox"/>	Markierstruktur Ufersubstrat	<input type="checkbox"/>
Entfernung Rechen	<input type="checkbox"/>	Markierstruktur Laufbohle fest	<input type="checkbox"/>
Entfernung sonstige Hindernisse	<input type="checkbox"/>	Markierstruktur Laufbohle schwimmend	<input type="checkbox"/>
Kastendurchlass/Maul eins. Berme	<input type="checkbox"/>	Markierstruktur Podest	<input type="checkbox"/>
Kastendurchlass/Maul beids. Berme	<input checked="" type="checkbox"/>	Verrohrung öffnen	<input type="checkbox"/>
Markierstruktur einseitig	<input type="checkbox"/>	Leit-/Schutzzäune notwendig	<input type="checkbox"/>
Markierstruktur beidseitig	<input type="checkbox"/>	Leitstrukturen/ -senken einrichten	<input type="checkbox"/>

Geschwindigkeitsbegrenzung	<input type="checkbox"/>	Bermen an Ufer anbinden	<input type="checkbox"/>
Trockenröhre einbringen	<input type="checkbox"/>	Wiesenzufahrten verlegen	<input type="checkbox"/>
		Komplexmaßnahmen notwendig	<input checked="" type="checkbox"/>
