# Einschätzung von Durchlass-Bauwerken und Gefährdung des Fischotters

Aufnahme Nummer: 1838-009 Aufnahme-Datum: 18.10.2010

Gewässername: k.A.  
Lage: Rostock schutow  
Straße: L 22  
Landesstraße  
Totfunde: 0

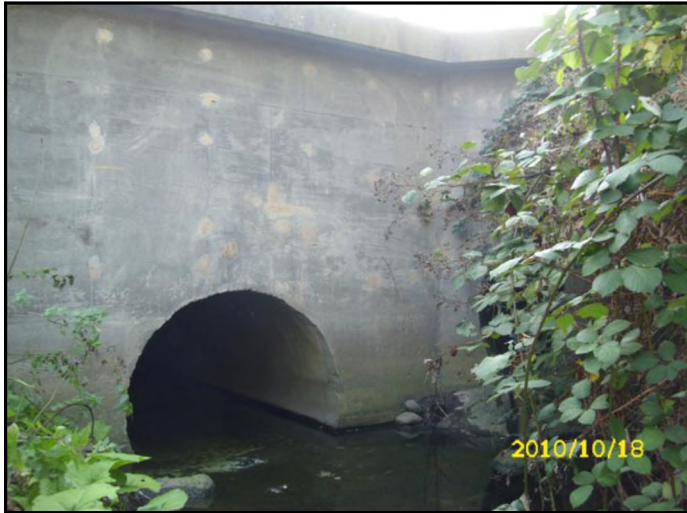
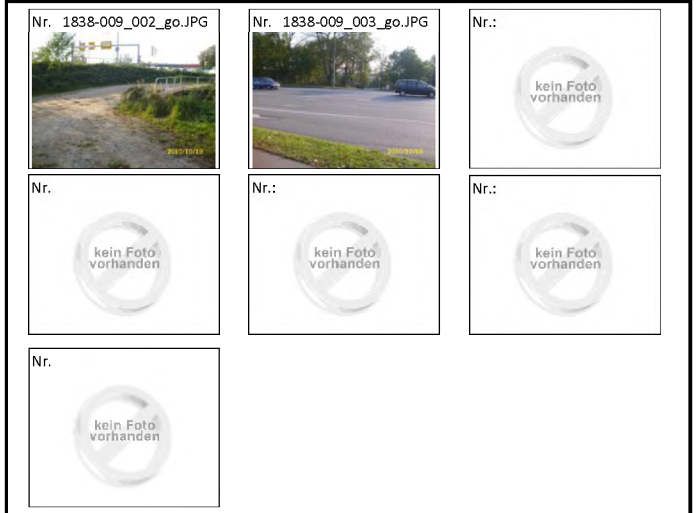
Nr.: 1838-009\_001\_go.JPG

Störfaktoren: Rechen/Schieber , Flutungsgefahr

Ungünstiges 'Länge zu Durchmesser'-Verhältnis

Bedeutung im Habitatverbund: gering  
Verkehrsdichte: hoch  
Brückenindex: 0  
Durchlass-Tauglichkeit: ungeeignet

Gewässer im Hafengebiet laut TK überbaut und deshalb Verbund gering.
