Einschätzung von Durchlass-Bauwerken und Gefährdung des Fischotters

Aufnahme Nummer: 1838-010

Aufnahme-Datum: 18.10.2010

Gewässername: k.A.
Lage: ro Lütten klein
Straße: k.A.
sonstige Straße
Todfunde: 0

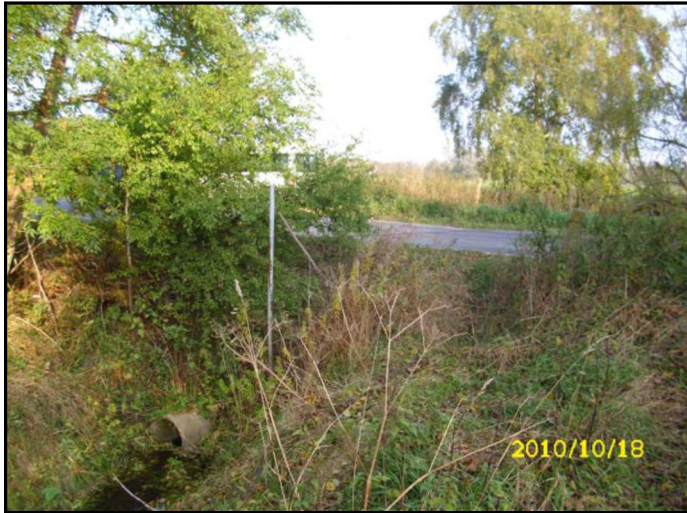
Nr.: 1838-010_001_go.JPG

Störfaktoren: Flutungsgefahr , Straßengraben offen mit Gewässer verbunden (in 1 oder mehr Richtungen). Gefahr, dass Otter diese Rinnen hochwandern und dann am Ende auf die Straße laufen.

Böschung ungünstig für wandernde Tiere (zum Gewässer steiler und tiefer als Böschung zur Straße). , Ungünstiges 'Länge zu Durchmesser'-Verhältnis

Bedeutung im Habitatverbund: gering
Verkehrsdichte: mittel
Brückenindex: 0,017
Durchlass-Tauglichkeit: ungeeignet

Geschwindigkeitsbegrenzung	<input type="checkbox"/>	Bermen an Ufer anbinden	<input type="checkbox"/>
Trockenröhre einbringen	<input checked="" type="checkbox"/>	Wiesenzufahrten verlegen	<input type="checkbox"/>
		Komplexmaßnahmen notwendig	<input type="checkbox"/>
