Einschätzung von Durchlass-Bauwerken und Gefährdung des Fischotters

Aufnahme Nummer: 1838-012

Aufnahme-Datum: 18.10.2010

Gewässername: k.A.
Lage: ro Lütten klein - schmarl b103
Straße: B 103
Bundesstraße
Todfunde: 0

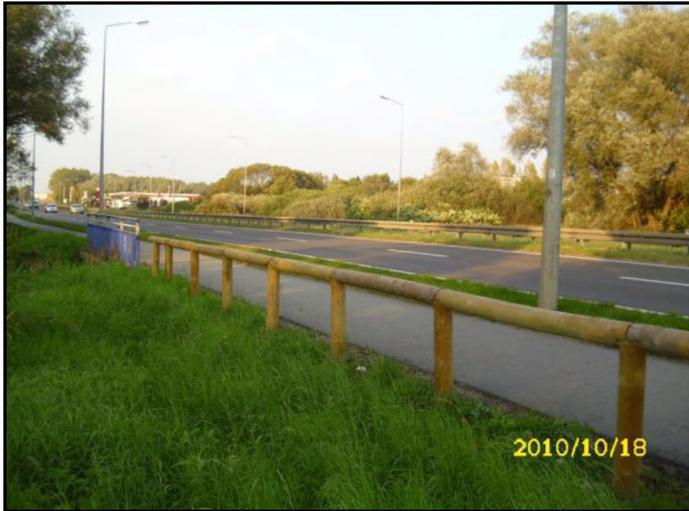
Nr.: 1838-012_001_go.JPG

Störfaktoren: Flutungsgefahr, Böschung ungünstig für wandernde Tiere (zum Gewässer steiler und tiefer als Böschung zur Straße).

Ungünstiges 'Länge zu Durchmesser'-Verhältnis

Verbund hoch, weil dicht an Warnow. Gitter für Otter durchgängig, aber hinderlich.
