Einschätzung von Durchlass-Bauwerken und Gefährdung des Fischotters

Aufnahme Nummer: 1838-014 Aufnahme-Datum: 18.10.2010

Gewässername: k.A.
Lage: ro. Groß klein bahn
Straße: k.A.
Gleisanlage
Todfunde: 0

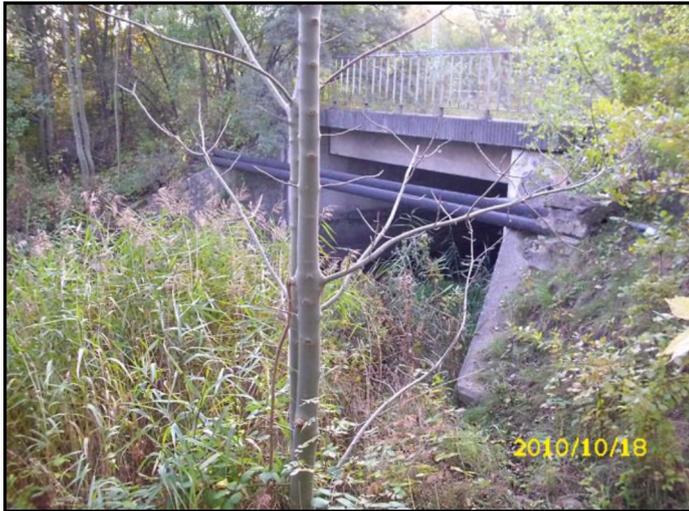
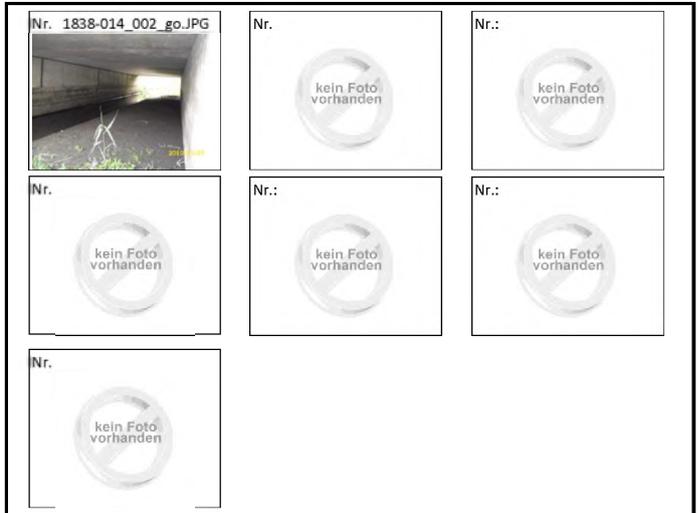
Nr.: 1838-014_001_go.JPG

sonstige Störfaktoren: Berme rechts fehlt

Bedeutung im Habitatverbund: sehr hoch
Verkehrsdichte: gering
Brückenindex: 0,357
Durchlass-Tauglichkeit: bedingt geeignet
