Einschätzung von Durchlass-Bauwerken und Gefährdung des Fischotters

Aufnahme Nummer: 1838-015 Aufnahme-Datum: 18.10.2010

Gewässername: k.A.
Lage: ro. Groß klein b103
Straße: B 103
Bundesstraße
Totfunde: 0

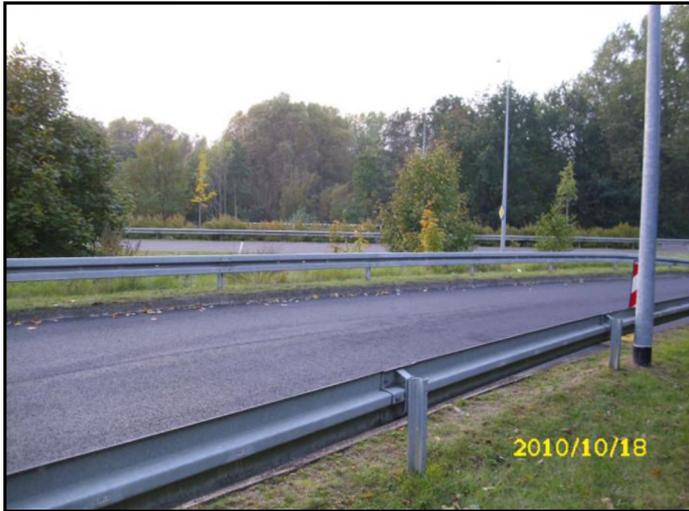
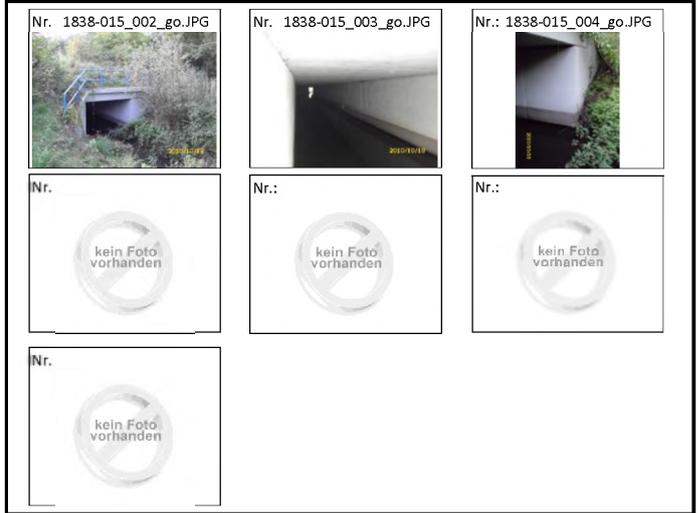
Nr.: 1838-015_001_go.JPG

Störfaktoren: Ungünstiges 'Länge zu Durchmesser'-Verhältnis , Berme fehlen und Knick im Durchlass

Bedeutung im Habitatverbund: sehr hoch
Verkehrsdichte: hoch
Brückenindex: 0,157
Durchlass-Tauglichkeit: ungeeignet

Durchlass nur bis zur Hälfte mit Bermen gebaut und wahrscheinlich auch nicht hochwassersicher.
