# Einschätzung von Durchlass-Bauwerken und Gefährdung des Fischotters

Aufnahme Nummer: 1838-017

Aufnahme-Datum: 18.10.2010

Gewässername: k.A.  
Lage: ro. Schmarl bahn  
Straße: k.A.  
Gleisanlage  
Todfunde: 0

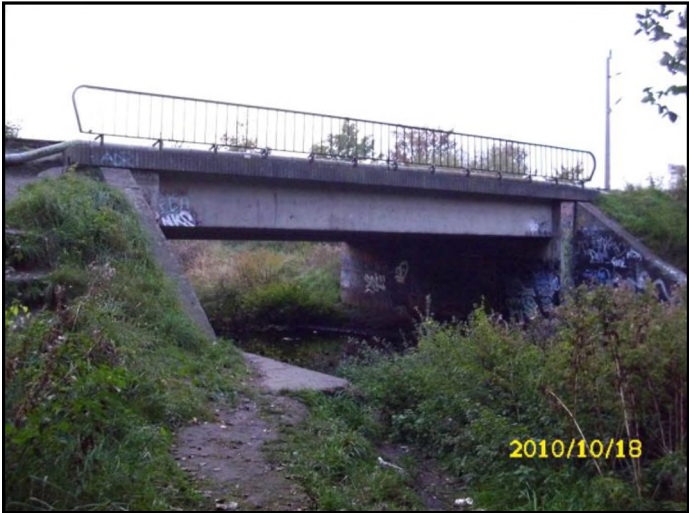
Nr.: 1838-017\_001\_go.JPG

sonstige Störfaktoren: Bermen fehlerhaft

| Kastendurchlass/Maul beids. Berme | <input checked="" type="checkbox"/> | Verrohrung öffnen | <input type="checkbox"/> |
| Geschwindigkeitsbegrenzung | <input type="checkbox"/> | Bermen an Ufer anbinden | <input checked="" type="checkbox"/> |
