Einschätzung von Durchlass-Bauwerken und Gefährdung des Fischotters

Aufnahme Nummer: 1838-018

Aufnahme-Datum: 18.10.2010

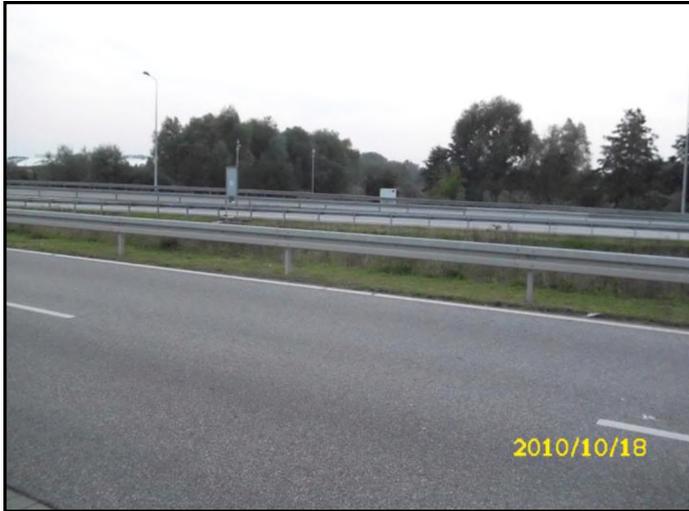
Nr.: 1838-018_001_go.JPG

Bedeutung im Habitatverbund: sehr hoch
Verkehrsdichte: hoch
Brückenindex: 0
Durchlass-Tauglichkeit: ungeeignet

Trockendurchlass. Dieser mit bestehendem Amphibienzaun (zur Zeit ohne Durchlass) verbinden.

Geschwindigkeitsbegrenzung	<input type="checkbox"/>	Bermen an Ufer anbinden	<input type="checkbox"/>
Trockenröhre einbringen	<input checked="" type="checkbox"/>	Wiesenzufahrten verlegen	<input type="checkbox"/>
		Komplexmaßnahmen notwendig	<input type="checkbox"/>
