Einschätzung von Durchlass-Bauwerken und Gefährdung des Fischotters

Aufnahme Nummer: 1838-019 Aufnahme-Datum: 18.10.2010

Gewässername: k.A.
Lage: ro. Schmarl
Straße: k.A.
sonstige Straße
Todfunde: 0

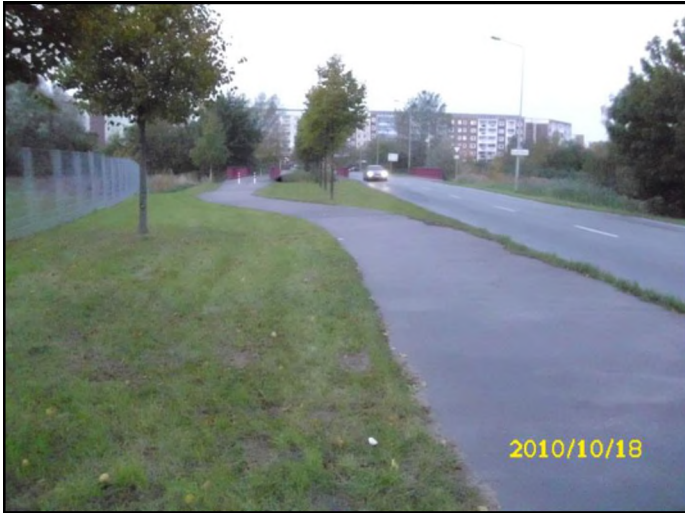
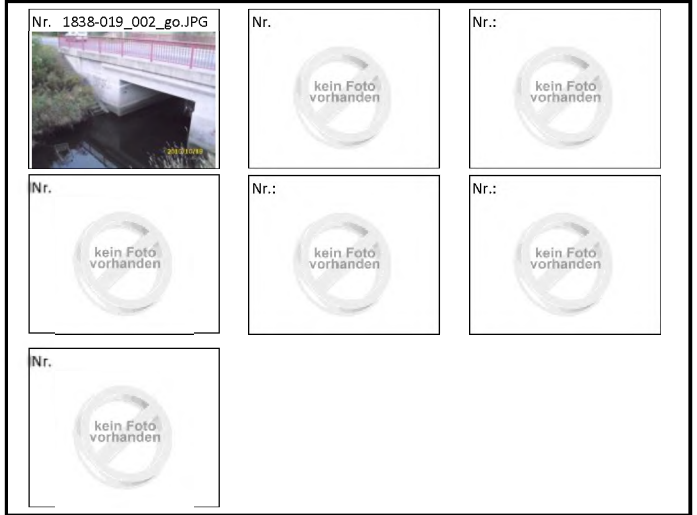
Nr.: 1838-019_001_go.JPG

Störfaktoren: Ungünstiges 'Länge zu Durchmesser'-Verhältnis , Bermen fehlen

Uferlinie verengt oder wird vom Bauwerk unterbrochen

Bedeutung im Habitatverbund: sehr hoch
Verkehrsdichte: mittel
Brückenindex: 1,125
Durchlass-Tauglichkeit: ungeeignet

Stark schwankende Wasserstände. Hochwassersichere Laufbohle ca. 0,5m unter der Decke.

Geschwindigkeitsbegrenzung	<input type="checkbox"/>	Bermen an Ufer anbinden	<input type="checkbox"/>
Trockenröhre einbringen	<input checked="" type="checkbox"/>	Wiesenzufahrten verlegen	<input type="checkbox"/>
		Komplexmaßnahmen notwendig	<input type="checkbox"/>
