Einschätzung von Durchlass-Bauwerken und Gefährdung des Fischotters

Aufnahme Nummer: 1838-020 Aufnahme-Datum: 18.10.2010

Gewässername: k.A.
Lage: nördl. ro. Schmarl
Straße: k.A.
sonstige Straße
Todfunde: 0

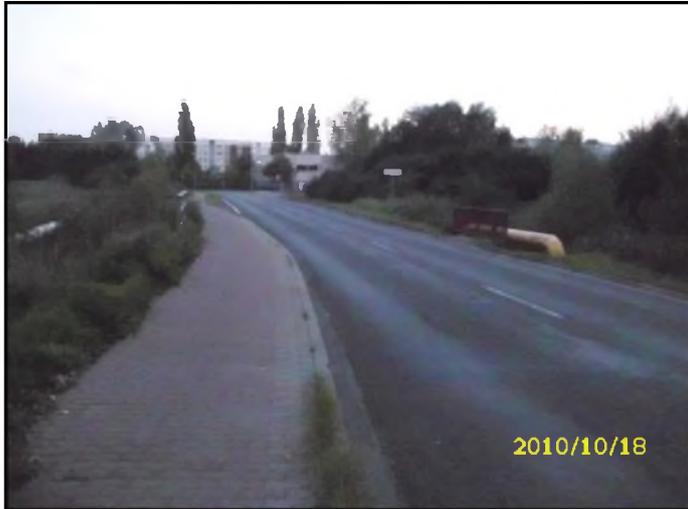
Nr.: 1838-020_001_go.JPG

Störfaktoren: Verrohrt , Ungünstiges 'Länge zu Durchmesser'-Verhältnis ,Bermen fehlen

Uferlinie verengt oder wird vom Bauwerk unterbrochen

Bedeutung im Habitatverbund: sehr hoch
Verkehrsdichte: mittel
Brückenindex: 0,34
Durchlass-Tauglichkeit: ungeeignet

Stark schwankende Wasserstände. Hochwassersichere Laufbohle ca. 0,5m unter der Decke.

| Kastendurchlass/Maul beids. Berme | <input checked="" type="checkbox"/> | Verrohrung öffnen | <input type="checkbox"/> |
| Trockenröhre einbringen | <input checked="" type="checkbox"/> | Wiesenzufahrten verlegen | <input type="checkbox"/> |
