Einschätzung von Durchlass-Bauwerken und Gefährdung des Fischotters

Aufnahme Nummer: 1838-021 Aufnahme-Datum: 19.10.2010

Gewässername: Laakkanal
Lage: südl Warnemünde Laakkanal
Straße: B 103
Bundesstraße
Todfunde: 2

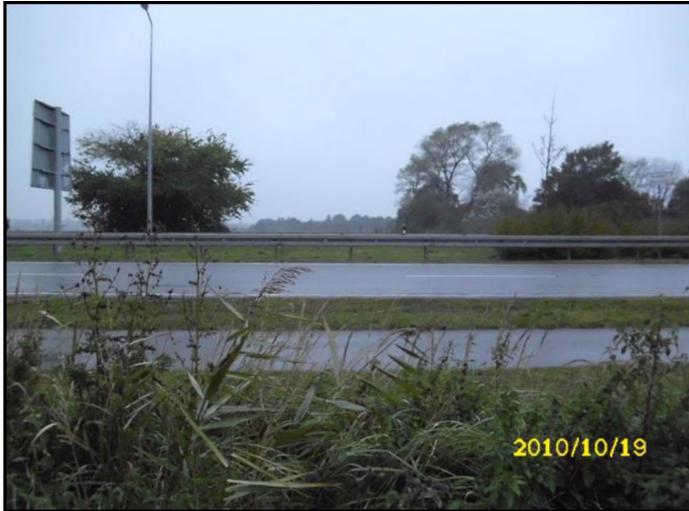
Nr.: 1838-021_001_go.JPG

Störfaktoren: Alter Durchlass beseitigt/verfüllt und Gewässer verrohrt (Länge wird bei der Brückenlänge vermerkt) , Böschung ungünstig für wandernde Tiere (zum Gewässer steiler und tiefer als Böschung zur Straße).

sonstige Störfaktoren: Straßengraben offen mit Gewässer verbunden (in 1 oder mehr Richtungen). Gefahr, dass Otter diese Rinnen hochwandern und dann am Ende auf die Straße laufen.

Bedeutung im Habitatverbund: sehr hoch
Verkehrsdichte: hoch
Brückenindex: 0
Durchlass-Tauglichkeit: ungeeignet

Geschwindigkeitsbegrenzung	<input type="checkbox"/>	Bermen an Ufer anbinden	<input type="checkbox"/>
Trockenröhre einbringen	<input checked="" type="checkbox"/>	Wiesenzufahrten verlegen	<input type="checkbox"/>
		Komplexmaßnahmen notwendig	<input type="checkbox"/>

Etwa 100m weiter befindet sich ein Gewässer, das an der Straße endet (Bild). Auch hier sind Verluste möglich und ist ein Trockendurchlass sinnvoll.
