Einschätzung von Durchlass-Bauwerken und Gefährdung des Fischotters

Aufnahme Nummer: 1838-022 Aufnahme-Datum: 19.10.2010

Gewässername: k.A.
Lage: südl Warnemünde Hauptgraben
Straße: B 103
Bundesstraße
Todfunde: 2

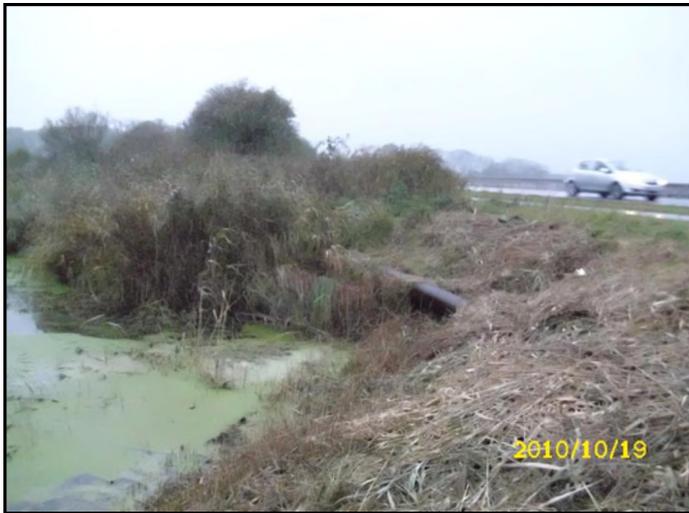
Nr.: 1838-022_001_go.JPG

Störfaktoren: Wehr/Stau , Durchlass vollständig geflutet

Böschung ungünstig für wandernde Tiere (zum Gewässer steiler und tiefer als Böschung zur Straße).

Durchlass vollständig geflutet?

Bedeutung im Habitatverbund: sehr hoch
Verkehrsdichte: hoch
Brückenindex: 0
Durchlass-Tauglichkeit: ungeeignet

Geschwindigkeitsbegrenzung	<input type="checkbox"/>	Bermen an Ufer anbinden	<input type="checkbox"/>
Trockenröhre einbringen	<input checked="" type="checkbox"/>	Wiesenzufahrten verlegen	<input type="checkbox"/>
		Komplexmaßnahmen notwendig	<input type="checkbox"/>
